# DIRECTIVA DE AERONAVEGABILIDAD DE EMERGENCIA

**D.A.E. N° RA 2014-06-01 AERO BOERO S.A.**  
**ENMIENDA N° 39/05-048**  
**FECHA: 02 de Junio de 2014**

La Administración Nacional de Aviación Civil (ANAC) anuncia la emisión de la Directiva de Aeronavegabilidad de Emergencia: D.A.E. N° RA 2014-06-01, aplicable a las aeronaves marca AERO BOERO, modelos Aero Boero 95, Aero Boero 115, Aero Boero 150, Aero Boero 180 AG y Aero Boero 180 RVR, a raíz del reporte de rotura del brazo del Conjunto Comando Flaps en una aeronave y de haberse encontrado fisuras en la misma pieza en otras aeronaves similares, según informa la Advertencia 141/DAG.

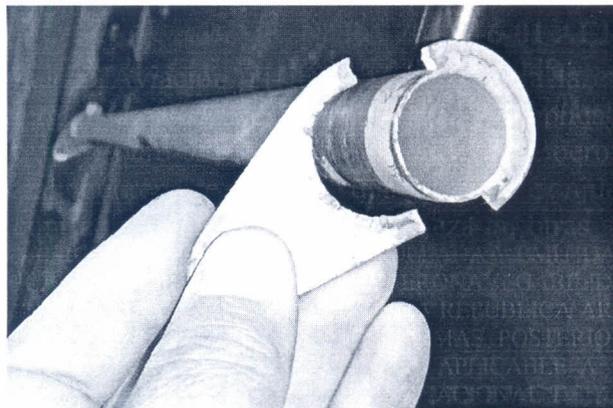
Figura 1

El Departamento de Aviación General recibió un Informe de Dificultades en Servicio describiendo una falla en el accionamiento de flaps en una aeronave Aero Boero 180 RVR, motivada por la rotura del cordón de soldadura, que produjo la separación de uno de los brazos del Conjunto Comando Flaps, parte No. 1016-39, ilustrada en Figura 1.

Existencia de fisuras en el cordón de soldadura que fija el brazo a la barra de torsión del Conjunto Comando Flaps. El progreso de la fisura puede provocar la separación del brazo de la barra de

torsión e impedir el accionamiento del flap correspondiente, generando asimetría de flaps y afectando el control de la aeronave.

(2) Obtener acceso retirando los carenados de raíz de la semiala izquierda, según instrucciones del Manual de Mantenimiento, y realizar una inspección detallada de todo el cordón de soldadura y zona próxima, de la unión del brazo de accionamiento con el Tubo de Torsión del Conjunto de Comando Flap, con el fin de constatar la existencia de daños y/o fisuras y/o corrosión. Realizar igual procedimiento con el accionamiento de flap de la semiala derecha.

(6) Cuando las inspecciones requeridas en el punto (2) arrojen como resultado la existencia de daños, fisuras y/o corrosión, reemplazar la parte dañada por una parte nueva, siguiendo las instrucciones del Manual de Mantenimiento.

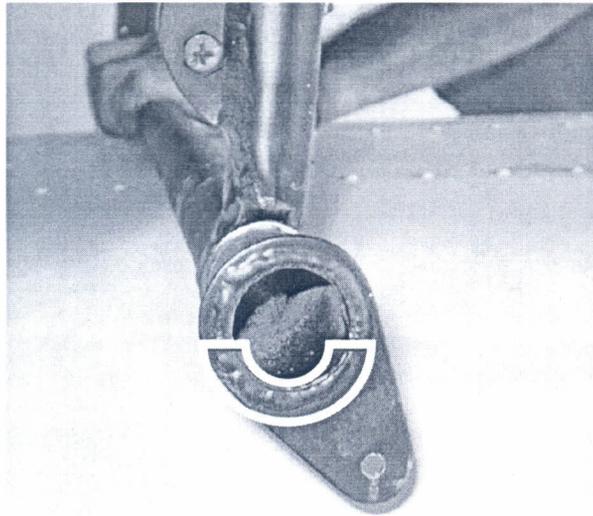
Figura 2

Posteriormente se reportaron dos aeronaves similares con fisuras en el cordón soldadura que une uno de los brazos al tubo de torsión del flap, como se ilustra en Figura 2.

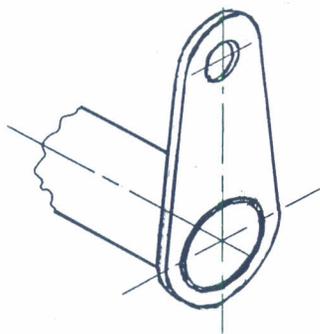
Figura 3

Adicionalmente se ha detectado la existencia de dos tipos de pieza que responden a la misma denominación Conjunto Comando de Flap, una de ellas está construida con un brazo simple (una oreja), según ilustra la Figura 3, y la otra con brazo doble (dos orejas), según ilustra la Figura 4.

(5) Si la pieza inspeccionada corresponde al diseño que tiene brazo simple (una oreja), repetir lo requerido en punto (2) cada 25 horas de operación.
