# DIRECTIVA DE AERONAVEGABILIDAD

D.A N° RA 2015-12-01 CESSNA AIRCRAFT  
ENMIENDA N° 39/05-049  
FECHA: 17 de Diciembre de 2015

La Administración Nacional de Aviación Civil (ANAC) anuncia la emisión de la Directiva de Aeronavegabilidad N° 2015-10-01 aplicable a las aeronaves marca CESSNA AIRCRAFT, modelos 150 y 152 detallados en el punto (c), a raíz de la detección de Fisuras en el Soporte de Fijación del Estabilizador Vertical. (Stabilizer Attachment Bracket) Número de Parte 0431009-1, -2 o -3.

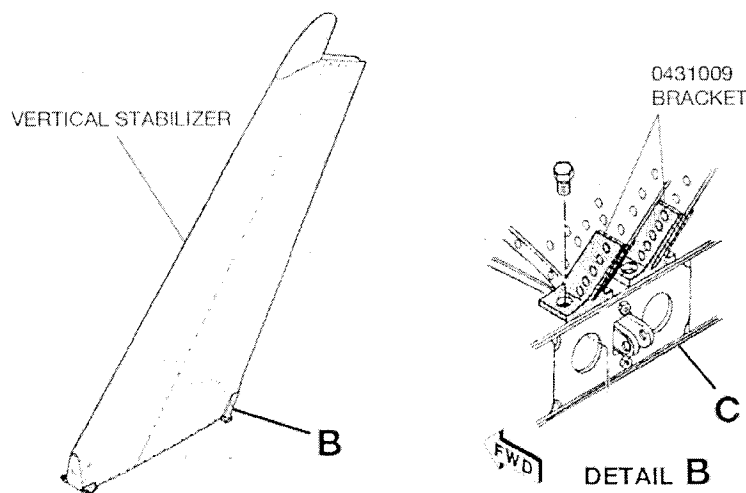
Fisuras detectadas en el soporte de fijación del estabilizador vertical. (Stabilizer Attachment Bracket) Número de Parte 0431009-1, -2 o -3 que pueden comprometer la integridad estructural del grupo de cola de la aeronave.

1. Los usuarios deben cumplir una inspección inicial Visual y END (Corrientes Parásitas) en aquellas aeronaves que tengan instalados los Bracket N/P 0431009-1, -2 o -3. en la próxima Inspección Anual o 100 hrs, lo que ocurra primero de acuerdo a la tarjeta SID 55-11-01 / 55-11-02/55-11-03 lo que corresponda.

En caso de detectar fisuras reemplazarla por la misma parte, pudiendo los números de parte 0431009-1 y -2 ser reemplazados por el 0431009-3.

2. Repetir la inspección realizada en (e).1 cada 2000 Hs o 4 años lo que ocurra primero, en caso de detectar fisuras cumplir con el punto (e).1.
