DIRECCION NACIONAL DE
AERONAVEGABILIDAD
REPUBLICA ARGENTINA

DIRECTIVA DE AERONAVEGABILIDAD DE EMERGENCIA

D.A.E. N° RA 2005-07-01 LUSCOMBE
ENMIENDA N° 39/03-034
FECHA: 19 de Julio de 2005

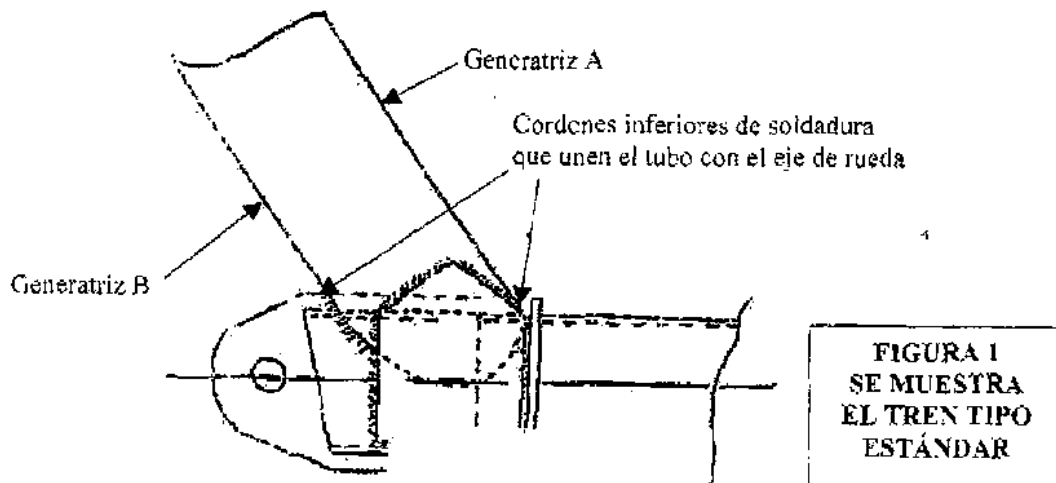
- (c) Efectuar END por Ultrasonido para medir el espesor del tubo de las patas. Tomar medición de espesores sobre la generatriz A, comenzando el primer punto a 5 mm. por encima del cordón que une el tubo con el eje de la rueda. A partir de allí, medir el espesor en al menos, cinco puntos más hacia arriba, con una separación entre cada uno de 10 mm. Ídem con la generatriz B, ubicada a 180° de la generatriz A (Ver Figura 1 para ubicación de las generatrices). En caso que la disminución del espesor sea superior al 10%, cambiar la pata por una parte original nueva o usada en servicio.

- (e) Medir la dureza del tubo de las patas. Tomar medición de dureza sobre la generatriz A, en al menos dos puntos: uno en la parte inferior y el otro en la parte media del tubo (Ver Figura 1 para ubicación de la generatriz A). Los valores de dureza deben corresponderse con los de un acero que posea una resistencia a la rotura de 180.000 PSI (126 Kg/mm²). Estos valores de dureza van de 370 a 400 BRINELL, y de 39 a 42 Rockwell C. Si la pata no presenta dicha dureza, comunicarse con la División Ingeniería de la DAG para determinar las acciones correctivas.
