ADVERTENCIA 108R2/DAG

APLICABLE A: Aeronaves Cessna 150, 152, 170, 172, 175, 180, 182, 205, 206 y 210, con *Main Landing Spring* (MLS) fijos.

MOTIVO: Desarrollo de fisuras y procesos de corrosión en los *Support Main Gear*

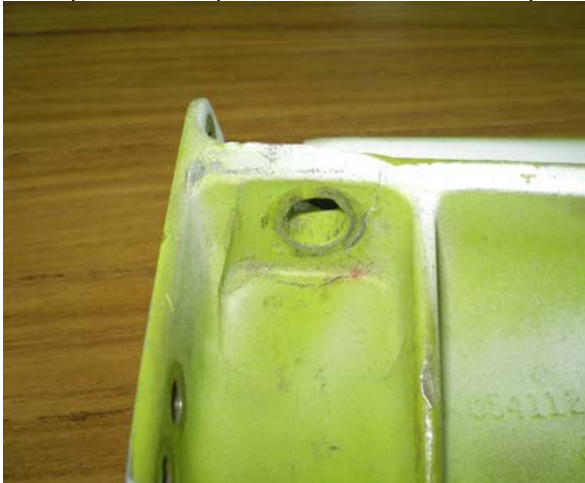
FOTOGRAFIA N° 1

- 1- Se han recibido varios Informes de Dificultades en Servicio comunicándonos la detección de novedades en los herrajes de fijación de los MLS. Las novedades informadas se resumen a dos: soportes FISURADOS y soportes con reparaciones NO APROBADAS. En la fotografía N° 1 se puede apreciar un soporte con fisuras, mientras que en la fotografía N° 2 se aprecia uno reparado.

- 1- A los TAR: En ocasión del ingreso de aeronaves de esta marca y modelos, acceder a estas piezas para inspeccionar el soporte del tren principal por presencia de fisuras o reparaciones en las zonas indicadas en las fotos precedentes, o corrosión. En caso de presentar novedades, cambiar las piezas defectuosas. Es importante que tengan en cuenta que no hay reparaciones aprobadas para estas piezas.
- 2- A los propietarios y operadores: Requerir durante la próxima inspección anual, que se realice esta inspección a su aeronave.

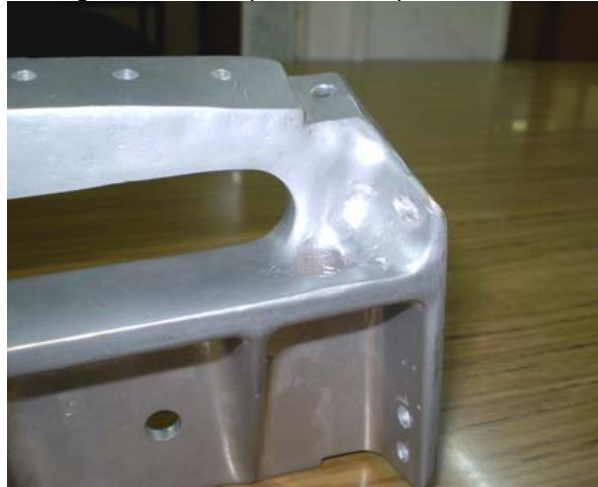
FOTOGRAFIA N° 2

- 2- Ésta es una reparación no contemplada por la FAA AC 43.13-1, ya que al reparar piezas de Aluminio 2024 o 7075 por medio de soldadura, se originan severas grietas debido al incremento de temperatura alcanzado durante el proceso de reparación. Algunos talleres, sabiendo que estas piezas están fisuradas, igualmente las liberan al servicio bajo un concepto no aplicable en estos casos, que es el de controlar el avance de la grieta. Este control únicamente puede ser aceptado en casos en los que se conoce el tamaño máximo aceptable de

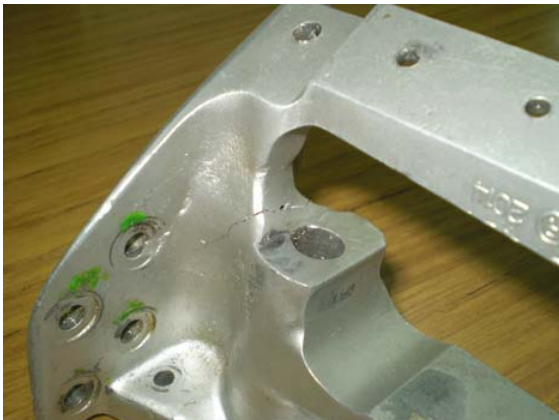
FOTOGRAFIA N° 3

Se ha detectado también en este tipo de piezas, que una vez fisuradas, las mismas fueron reparadas por medio de un relleno por soldadura. En la fotografía N° 3 puede apreciarse justamente una de estas piezas, en la cual se observa la reparación y sobre ella una nueva grieta con una longitud importante.

grieta y su velocidad de crecimiento. Esto no aplica en estas aeronaves, las que pueden sufrir en cualquier momento un aterrizaje brusco, y con un herraje de fijación debilitado por una grieta, el tren podría colapsar y el aterrizaje tener consecuencias de accidente.

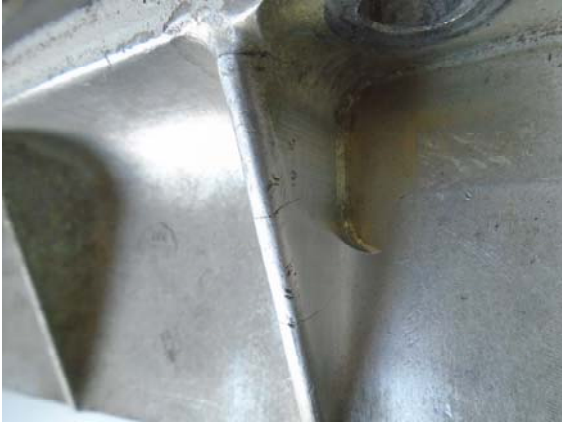
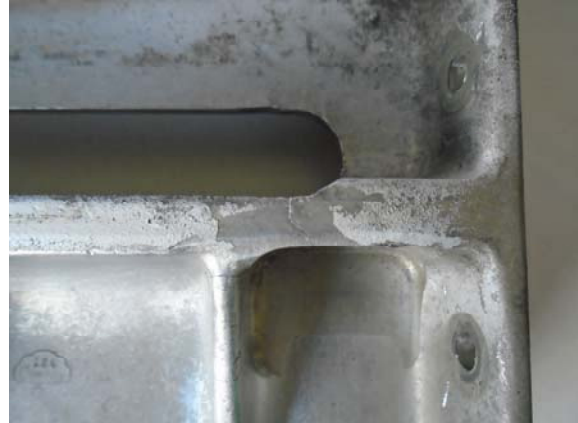
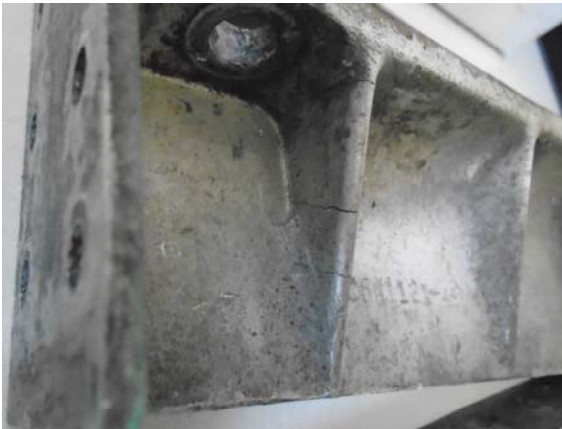
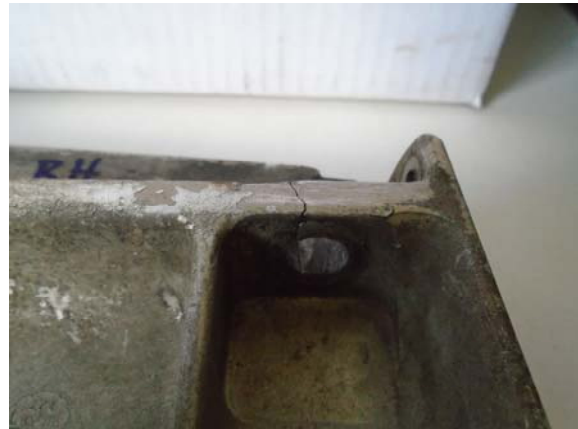
- 3- En 2014 se recibió un nuevo IDS, informando que durante las inspecciones SID se detectó un estado avanzado de corrosión en los soportes externos de una aeronave Cessna 150.
- 4- En 2016, se recibió un nuevo IDS, informando la detección de numerosas grietas en los herrajes externos derecho e izquierdo de una aeronave Cessna 172C. En las fotografías 4, 5, 6 y 7 se puede apreciar el estado en el que la pieza fue hallada por el taller interviniente.
