ADVERTENCIA 121/DAG R1

DIRIGIDO A: Operadores de aeronaves PIPER PA-11 y PA-18.

MOTIVO: Posible falla de tomas de fijación del tren principal y del Conjunto "V" Central, P/N 21272-02 y P/N 21642-02/-03.

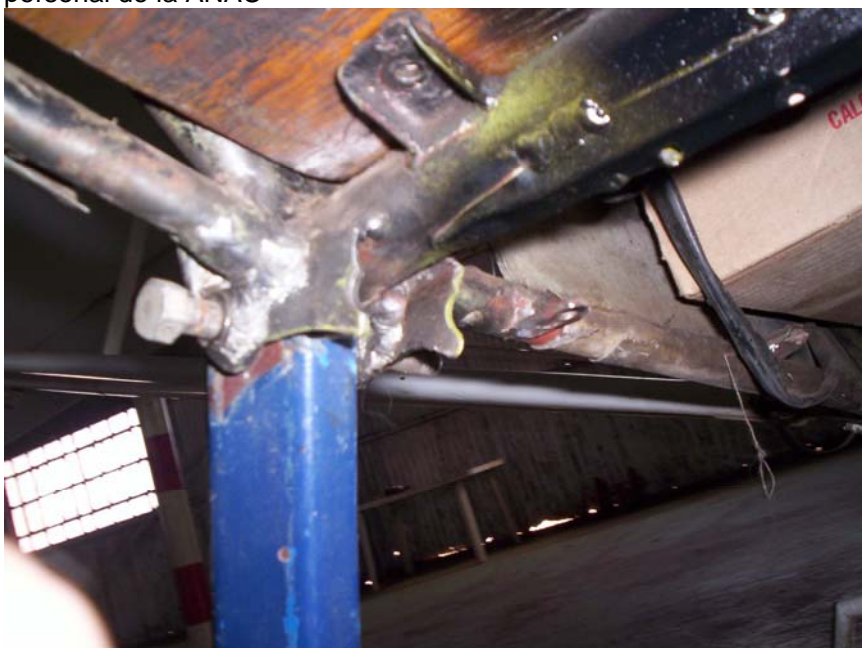
- 1) El 06 de junio de 2012 se accidentó una aeronave Piper PA-11 en la provincia de Córdoba, a consecuencia de la rotura de una de las tomas de fijación del Conjunto "V" Central, P/N 21272-02.
- 2) La misma toma de tren y "V" Central va montada en las aeronaves PIPER PA-18 y 18A hasta el S/N 18-3770.
- 3) En la siguiente foto se aprecia el estado de la toma durante la inspección realizada por personal de la ANAC

- 4) Puede verse que las orejas rotas no presentaban refuerzo alguno, ni en las caras interiores a las orejas ni en las exteriores. Del Catálogo Ilustrado de Partes (CIP) del Piper PA-11, se puede apreciar en la figura adjunta, que dicha toma efectivamente lleva dos arandelas de refuerzo ubicadas en las caras internas de las orejas de las tomas delanteras del tren
- 5) Dichas arandelas están designadas en la documentación del fabricante como P/N 81342-43, siendo sus características las siguientes:
 - a. Diámetro externo: 1"
 - b. Diámetro interno: 0.191"
 - c. Espesor: 0.062"
 - d. Material: Acero 1025

- 1- Inspeccionar las 2 tomas del Conjunto "V" Central para determinar lo siguiente:
 - a. Que cada una de las cuatro orejas tenga instalada las correspondientes arandelas de refuerzo.

- b. El diámetro interno del orificio de las orejas. Este diámetro debe ser el adecuado para alojar un bulón AN-4.
 - c. Mediante la Técnica de Tintas Penetrantes, que no existen fisuras en las orejas de fijación.

- d. En el caso que se detecte ausencia de las arandelas de refuerzo, o un diámetro mayor que $\frac{1}{4}$ ", u el orificio ovalizado, o presencia de fisuras, reparar la toma. En caso que se detecte que el orificio es de mayor dimensión, también deberá repararse la toma del Conjunto "V" Central correspondiente.

- e. Si el montaje del Conjunto "V" Central toma juego en algún momento, no proceda a repararlo aumentando su diámetro, por más que luego sea embujado.

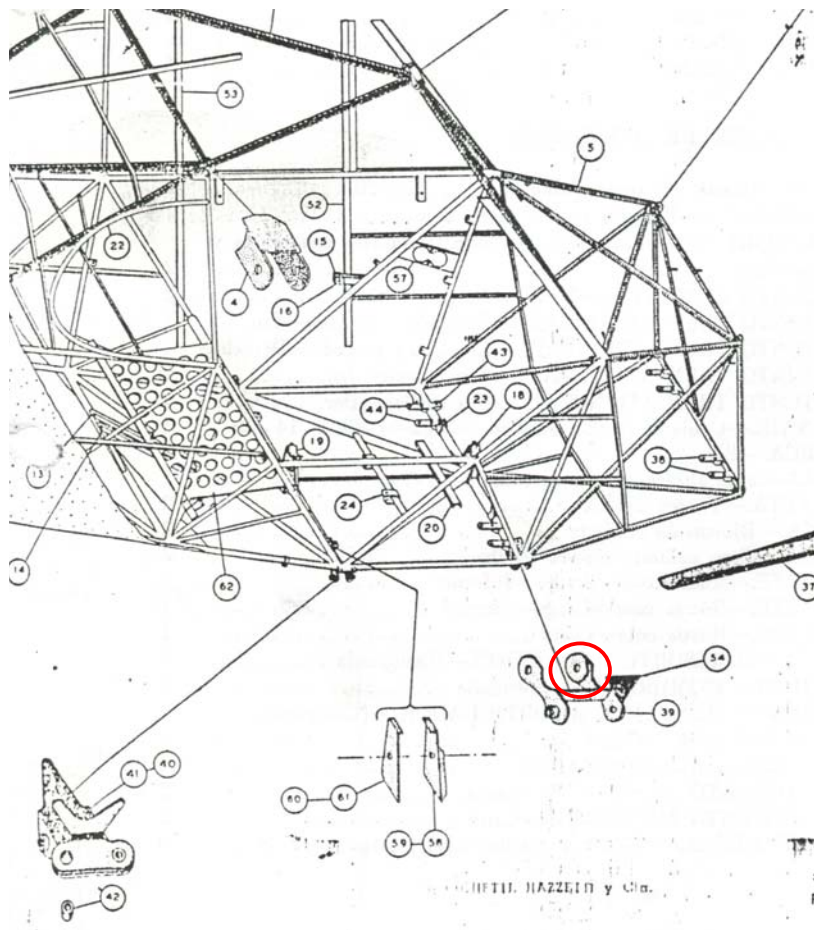
Una vez soldadas a los herrajes, se debe llevar su diámetro interno a 0.249"/0.251".

- 6) El mismo CIP, indica que el Conjunto "V" Central se instala a estas tomas mediante bulones AN4-20, es decir de diámetro de ¼ de pulgada.

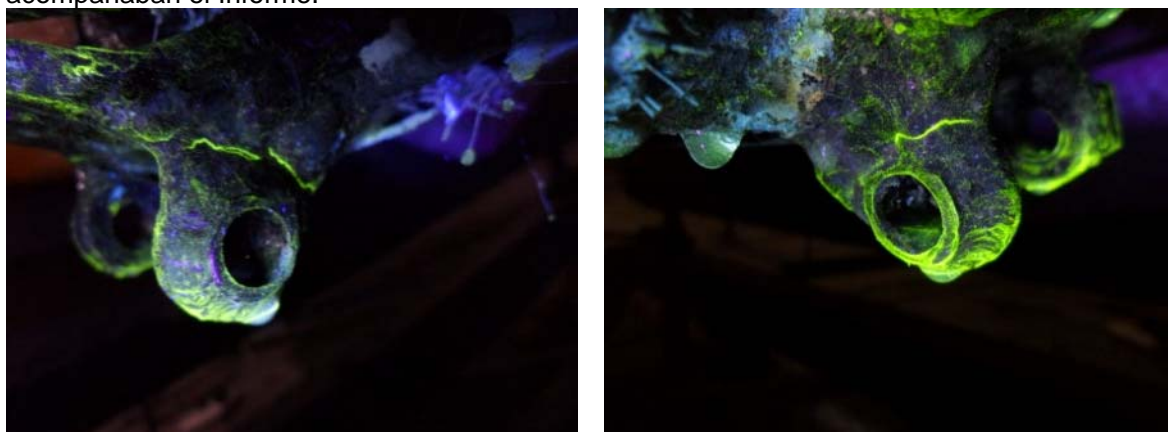
- 7) En julio de 2016, se recibió un Informe de Dificultades en Servicio, informando la detección de fisuras en las orejas de las tomas en el fuselaje del Conjunto "V" Central (P/N 21272-02) y en las tomas en el fuselaje, tanto las delanteras como las traseras, de las patas del tren de aterrizaje principal (P/N 21272-02 y P/N 21642-02/-03). Se adjuntan algunas de las fotos que acompañaban el Informe.

- 2- Inspeccionar las 4 tomas de las patas del tren de aterrizaje principal para determinar lo siguiente:
 - a. Mediante la Técnica de Tintas Penetrantes, que no existen fisuras en las orejas de fijación.

- b. Que no existen juegos entre los bujes y los bulones de fijación.
