ADVERTENCIA 122/DAG R1

DIRIGIDO A: Operadores de aeronaves PIPER PA-11 y PA-18.

MOTIVO: Posible falla de componentes del conjunto de amortiguación del tren de aterrizaje principal.

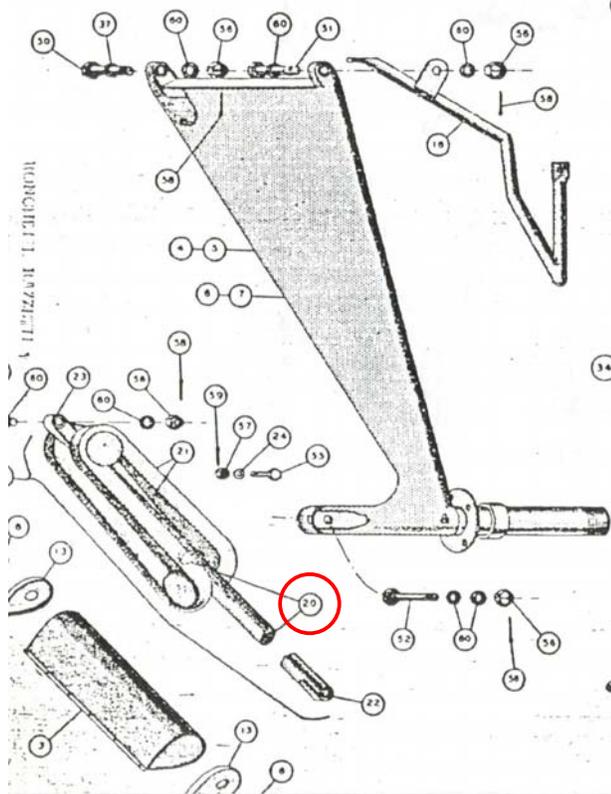
- 6) No obstante lo indicado respecto a disminución de la resistencia estructural de los conjuntos de los trenes de aterrizaje, es interesante mencionar que durante la investigación del último de los accidentes se detectó la ausencia de una parte del CONJUNTO MONTANTE CORTO. El Catálogo Ilustrado de Partes (CIP) del PIPER PA-11 indica que cada uno de estos Conjunto Montante lleva instalada la cantidad de 4 (cuatro) PARAGOLPES-Goma P/N 81232-13 (ítem 20 de la figura 5 Tren de Aterrizaje), dos en cada Montante Corto. Se adjunta parte de la Figura 5 del CIP.

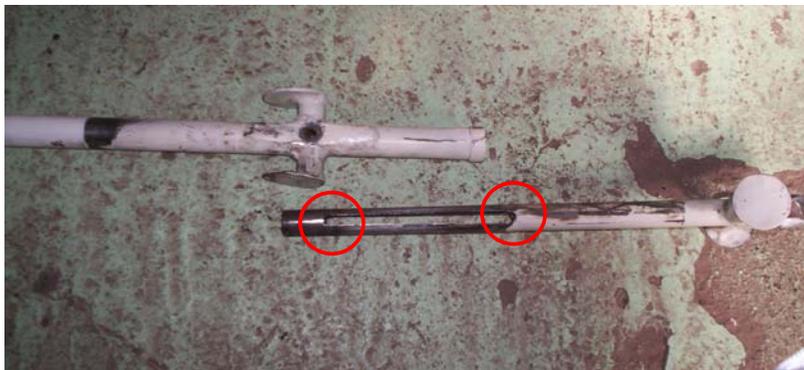
- 7) Relacionado con estos componentes, la FAA AD 47-50-06, aplicable a modelos J3 y PA-11 requiere inspeccionar estos Conjuntos Montantes en busca de fisuras en los extremos de la ranura guía del bulón limitador, ítem 55 de la figura 5 del CIP, requiriendo además que para eliminar la aparición de fisuras en estas zonas, se reemplacen los PARAGOLPES de goma por otros de cuero.
- 8) El PIPER SB 103 del 29/09/1947 brinda más detalles tanto de los lugares específicos de las inspecciones, como de las dimensiones de estos PARAGOLPES de cuero. Se adjunta copia del SB en el ANEXO A
- 9) En la foto que sigue, se aprecia el estado del Montante Largo y del Corto de una de las aeronaves accidentadas, dónde puede apreciarse la ausencia de los PARAGOLPES.

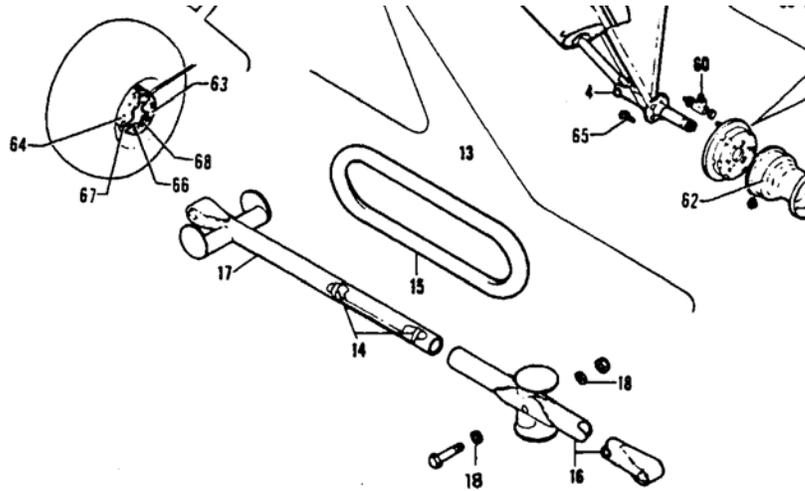
10) El PIPER PA-18 y 18A tiene instalado el mismo conjunto porta sandows, pudiéndose observar un poco más detalladamente la instalación de estos PARAGOLPES, con la única diferencia que en estas aeronaves son P/N 81232-30 (Items 14 de la figura adjunta) que se diferencian de los -13 en que estos son de CUERO, tal como lo requiere la directiva mencionada en el párrafo 7.

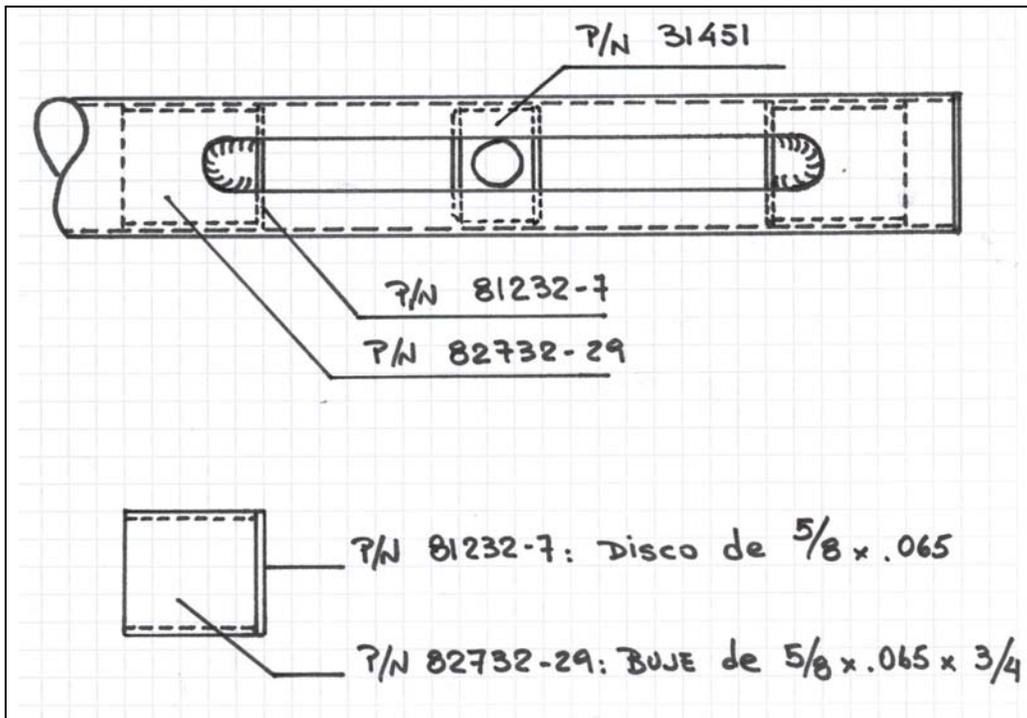
11) Habiendo tomado contacto con el fabricante de la aeronave, este nos informó oficialmente que el diseño del MONTANTE CORTO P/N 31392-00 incluye la fijación de dos soportes metálicos de los Paragolpes, soldados en el interior del caño, como se indica en el croquis que se adjunta a continuación.

- 3) Inspección particular a los Montantes Cortos:
 - a. Verificar visualmente el estado interior de ambos Montantes Cortos por presencia de corrosión. Para ello acceder al interior a través de la ranura guía del bulón limitador, y proceder acorde a lo indicado en 2)b.
 - b. Verificar la existencia de los dos soportes de los Paragolpes de acuerdo a lo indicado en el párrafo ANTECEDENTES 11)
 - c. De no estar instalados los dos soportes en cada Montante, proceder a instalarlos acorde al diseño indicado en el párrafo ANTECEDENTES 11).
