ADVERTENCIA 157R1/DAG

DIRIGIDO A: Operadores de aeronaves PIPER PA-11 y PA-18.

MOTIVO: Posible falla en conjunto "V" Central.

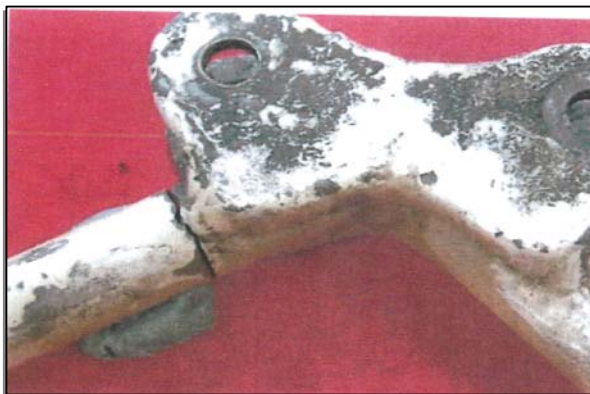
FOTOGRAFIA 1

- 1) El 06 de marzo de 2009 se accidentó una aeronave Piper PA-11 en la provincia de Córdoba, a consecuencia de la rotura de uno de los tubos del conjunto "V" Central (P/N 30602-00).
- 2) Este conjunto "V" Central P/N 30602-00, -06, -07, -10 también está instalado en las aeronaves PIPER PA-18 y 18A a partir del S/N 18-5295.
- 3) En las siguientes fotografías se aprecia el estado de la pieza fracturada que dio origen al accidente.

- 4) El laboratorio que analizó la fractura emitió, entre otras, la siguiente consideración: "...sobre la superficie próxima a la sección de rotura se verifica por debajo de la capa de pintura, la existencia de un estado generalizado de corrosión formando cráteres e islas con diferentes profundidades..."

- 5) Así mismo agrega en sus conclusiones: "...la fractura del cuerpo del trapecio de tren de aterrizaje se produce por el desarrollo de un proceso de corrosión-fatiga del material, bajo la acción de los esfuerzos de operación, viéndose acelerado por las condiciones de corrosión superficial, una huella o deformación plástica local y las modificaciones estructurales derivadas de la zona ZAT..."

- 6) En esa pieza dañada no se verificó la existencia de corrosión interna, ni evidencias de impactos u otras deformaciones, grietas, poros o marcas mecánicas que aquellos involucrados en el proceso dinámico de la rotura.

- 3) En el caso que se detecte la presencia de corrosión o fisuras, reparar el conjunto antes del siguiente vuelo.

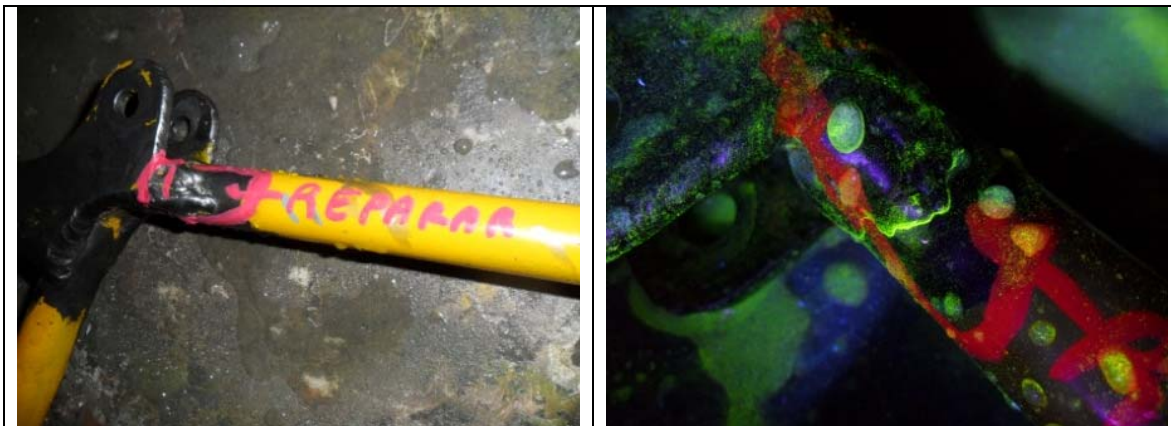
- 7) En julio de 2016, se recibió un Informe de Dificultad en Servicio, informando el hallazgo de un defecto en un cordón de soldadura del conjunto "V" en una aeronave PA-11. A continuación se adjuntan las fotografías que acompañaban a dicho informe. En ellas se puede apreciar la zona donde el defecto fue detectado, siendo coincidente con la zona del defecto del primer evento. Dado que lo informado fue la detección de un defecto de soldadura, se presume que la pieza habría sido reparada.

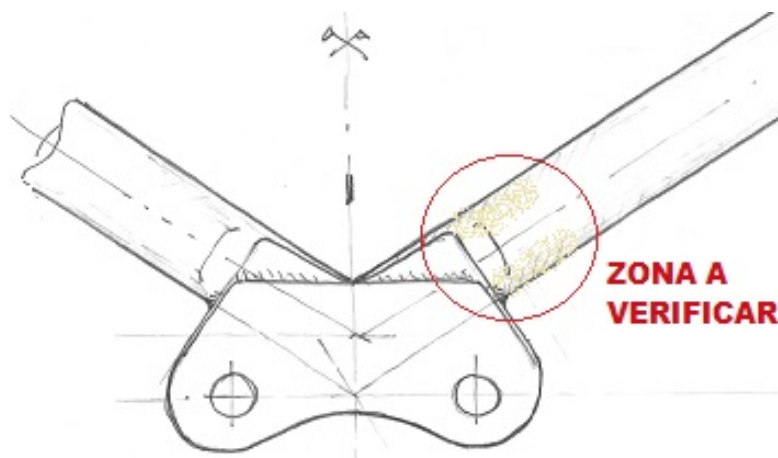
FIGURA 1

- 2) Tener presente que las piezas que constituyen el conjunto, particularmente el herraje dónde se fijan los portasandows, pueden ser distintas a las indicadas en el croquis de la FIGURA 1, tal como se las ve en la FOTOGRAFÍA 1.

- a. Desmontar el Conjunto V Central.
 - b. Remover el recubrimiento de pintura.
 - c. Inspeccionar el Conjunto visualmente por presencia de corrosión.
 - d. Inspeccionar mediante la técnica de Tintas Penetrantes Fluorescentes los cordones de soldadura y las zonas próximas a ellos, prestando especial atención al nudo que une los tubos que conforman el conjunto (zonas que se muestran en la FIGURA 1), en busca de fisuras o defectos de soldadura.
