## ADVERTENCIA 206/DAG

Talleres Aeronáuticos de Reparación, Propietarios y Operadores de aeronaves marca CESSNA modelo 152 Y A152

Instalación errónea de las tapas de los tanques de combustible.

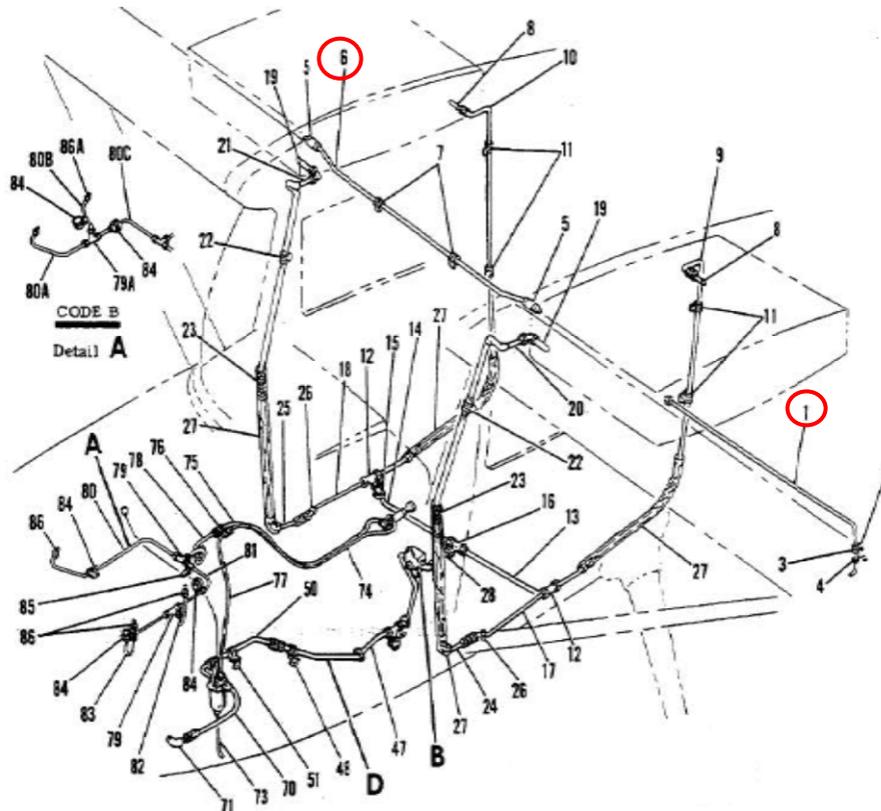
El sistema de combustible de esta aeronave, tiene básicamente la siguiente configuración:

Como se aprecia, los venteos de ambos tanques están interconectados mediante la Línea de Venteo P/N 0400311-100, indicada en la Figura bajo el número (6), teniendo asimismo el sistema un Venteo en el semiplano izquierdo, conectado al tanque izquierdo por la Línea de Venteo P/N 0400311-119/-120/-121 ó -122 (dependiendo del modelo de 152), indicada en la Figura bajo el número (1).

De tal manera, con la tapa venteada instalada en el tanque derecho, cada uno de los tanques de combustible tiene un venteo dual, es decir:

- 1- El tanque derecho ventea por su TAPA VENTEADA o por el Venteo del semiplano izquierdo a través de los P/N 0400311-100 y P/N 0400311-119/-120/-121 ó -122.
- 2- El tanque izquierdo ventea por el Venteo del semiplano izquierdo a través del P/N 0400311-119/-120/-121 ó -122 o por la TAPA VENTEADA del tanque derecho a través del P/N 0400311-100.

En el caso de la aeronave que generó el Informe, el tanque derecho no tenía este VENTEO DUAL, ya que al tener una TAPA NO VENTEADA, la única fuente de venteo de este tanque era el tanque izquierdo a través del P/N 0400311-100.

- 1- Verificar antes de cada vuelo y en cada inspección de la aeronave que efectivamente la TAPA VENTEADA está colocada en la boca de carga del TANQUE DE COMBUSTIBLE DERECHO.
