ADVERTENCIA 207/DAG

Talleres Aeronáuticos de Reparación, Propietarios y Operadores de aeronaves marca CESSNA modelo 188 series, N/S 188-0001 al T18803974T y A-A1880001 al A-A1880034.

Corrosión en la Box Assy Load Valve P/N 1600032-1 y en la cuaderna de fuselaje de la estación 143.00, P/N 0712201-5AGW y 0712201-7AGW.

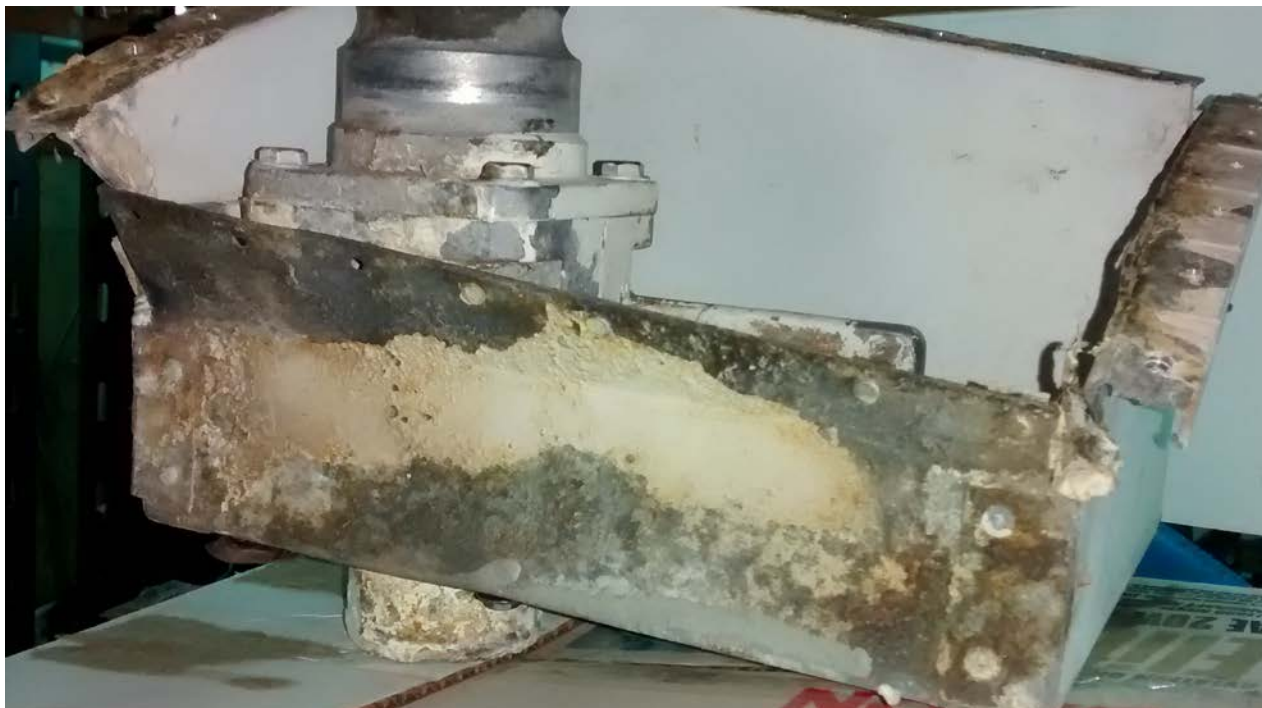
Fotografía 1

1- En diciembre de 2016, un TAR envió un Informe de Dificultades en Servicio, informando que durante tareas de inspección en una aeronave Cessna A-188-B, detectó corrosión en la Box Assy Load Valve LH, en las chapas del recubrimiento adyacentes y en la cuaderna del fuselaje de la estación 143.00

En base a lo arriba indicado, se recomienda para aquellas aeronaves a las que aplica esta Advertencia, que en la próxima Inspección Anual se inspeccione la Box Assy Load Valve y la cuaderna de fuselaje de la estación 143-00. En caso de detectar corrosión en el primer componente, repararlo, y de detectarlo en la cuaderna, informar el hallazgo y contactarse con este departamento, proponiendo una reparación adecuada.
