ADVERTENCIA 211/DAG

Talleres Aeronáuticos de Reparación, Propietarios y Operadores de aeronaves marca CESSNA modelo 150 series, N/S 15017001 al 15072099 y A150 N/S A15000001 al A1500238.

Fisuras en la estructura de la fijación delantera del Estabilizador Horizontal.

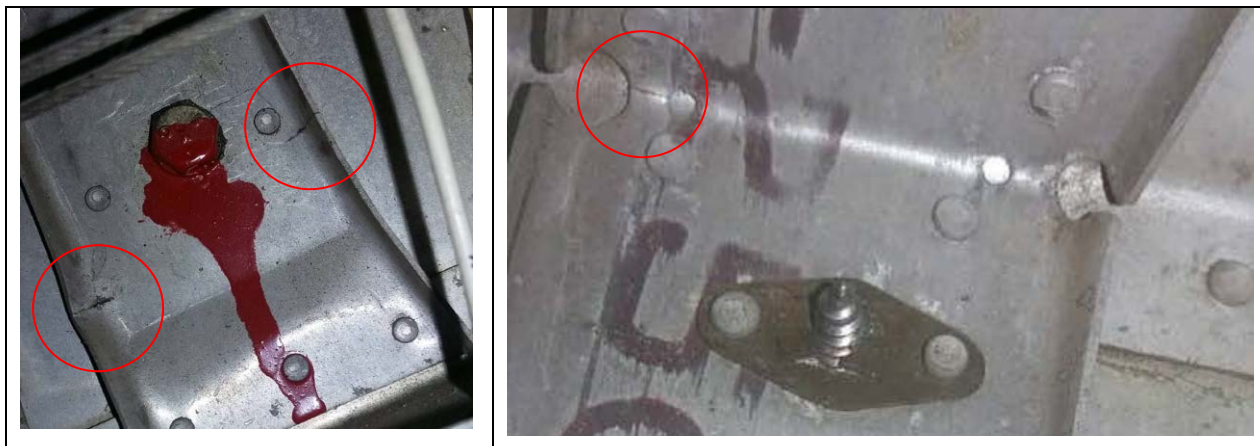
- 1- En septiembre del 2016, se recibió en el DAG un Informe de Dificultades en Servicio (IDS), informando la detección de fisuras en los Stiffener P/N 0412521-3 y 0432167-1. Las fisuras fueron detectadas visualmente con ayudas ópticas de 3 y 10x.
- 2- Dicho IDS estaba acompañado por las siguientes fotografías que muestran la ubicación de las fisuras habitualmente detectadas.

- 3- El relator indica en la documentación enviada, que esta novedad la ha detectado en 6 aeronaves, a ninguna de las cuales, por el tipo de operación a la que estaban afectadas, les aplicaba las inspecciones requeridas en el SID.

6- El relator del IDS recibido, especificó que ninguno de las 6 aeronaves en las que detectó fisuras en los Stiffener Assy, tenía cumplida la SL SE71-23

- a. pequeñas fisuras en el Stiffener Assy, frenar las fisuras e instalar Doublers P/N 0412072-1/-2 de acuerdo a las instrucciones del SK150-33.

b. grandes fisuras en el Stiffener Assy, reemplazar:

- i. el Stiffener Assy. Instalado, por un nuevo P/N 0432169-1, y
- ii. la Bulkhead-Stabilizer Attachment instalada, por una nueva P/N 0412177-2.

<ol style="list-style-type: none"> 1- en el caso de no detectar fisuras, instalar los Doublers P/N 0412072-1/-2 de acuerdo a las instrucciones del SK150-33. 2- en el caso de detectar fisuras, reemplazar el Stiffener Assy fisurado por uno nuevo P/N 0432169-1 y también se cambie la Bulkhead-Stabilizer Attachment por una nueva P/N 0412177-2.
--	--

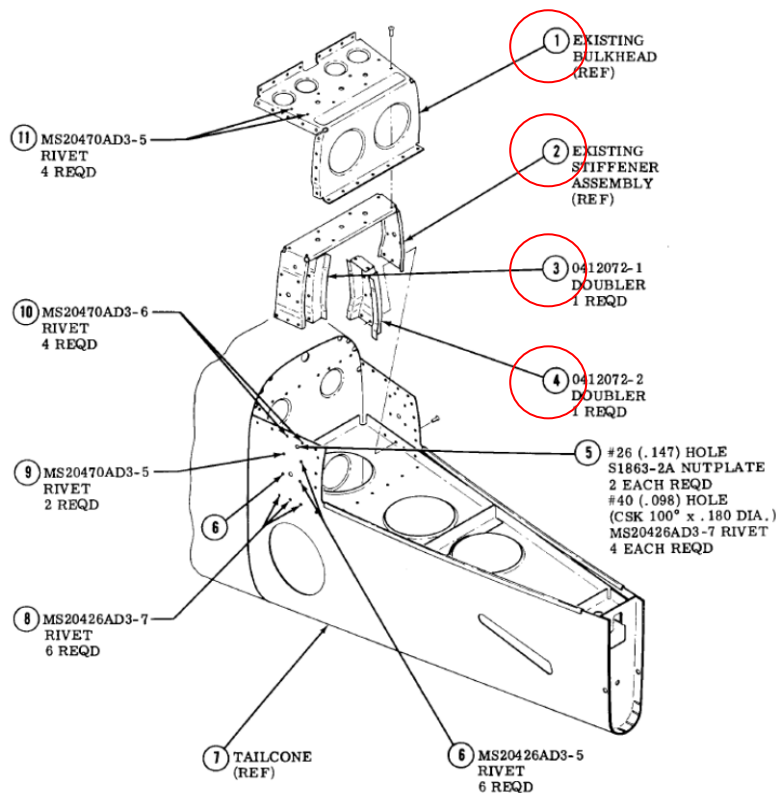
Desde el S/N 17001 al 15072099 (para los 150) y desde el A15000001 al A15000238 (para los A150), está compuesto por el Stiffener Assy. (indicado en la figura como ítem 2) P/N 0412521-3 ó 0432167-1 y la Bulkhead-Stabilizer Attachment (indicado en la figura como ítem 1) P/N 0412177-1.

También se aprecia el aspecto y la ubicación de los DOUBLERS, indicados en la figura bajo los ítems 3 y 4

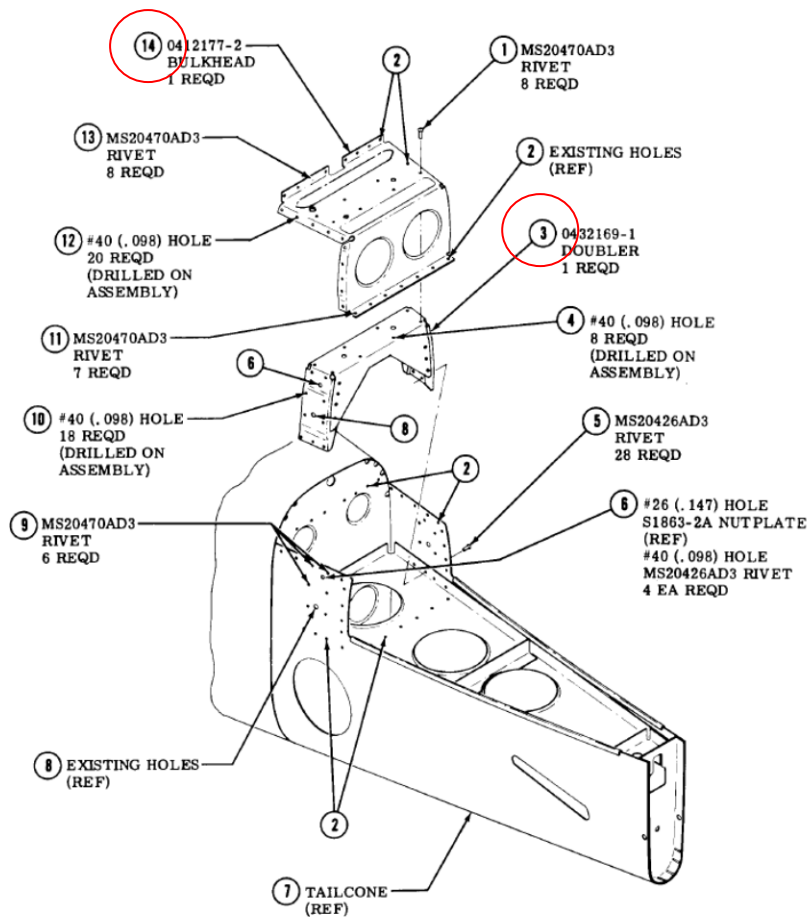
Desde el S/N 15072100 y A15000239 en adelante, está compuesto por un Stiffener Assy, (indicado en la figura como ítem 3) P/N 0432169-1 y una Bulkhead-Stabilizer Attachment (indicada en la figura como ítem 14), P/N 0412177-2.
