## ADVERTENCIA 212/DAG

Talleres Aeronáuticos de Reparación, Propietarios y Operadores de aeronaves marca CESSNA modelo 150, A150, 152 y A152 series, todos los números de serie.

Corrosión y Fisuras en los bloques de toma de ala, P/N 0411129 y 0512122.

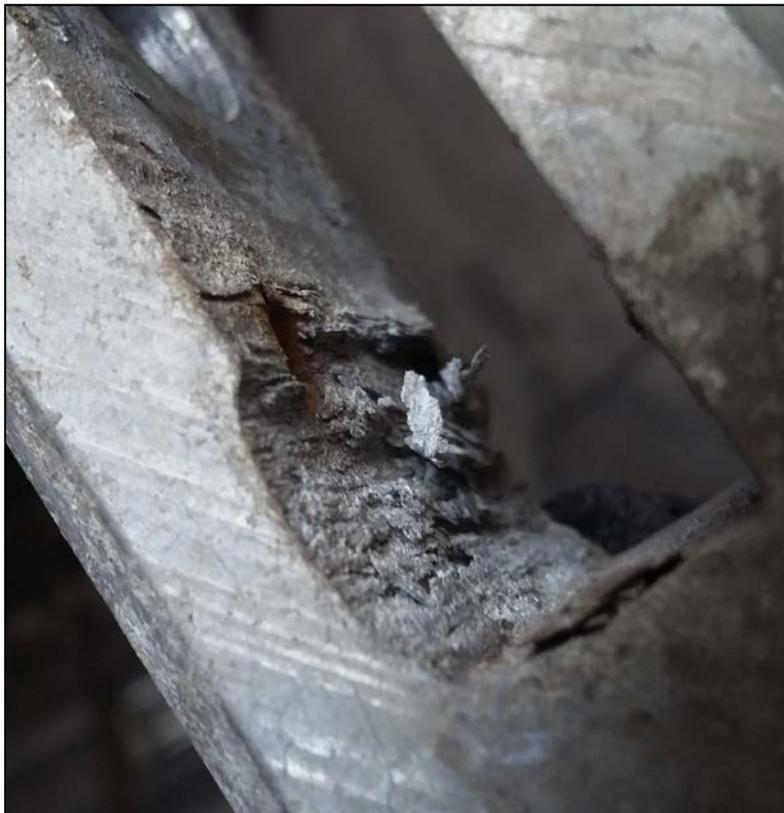
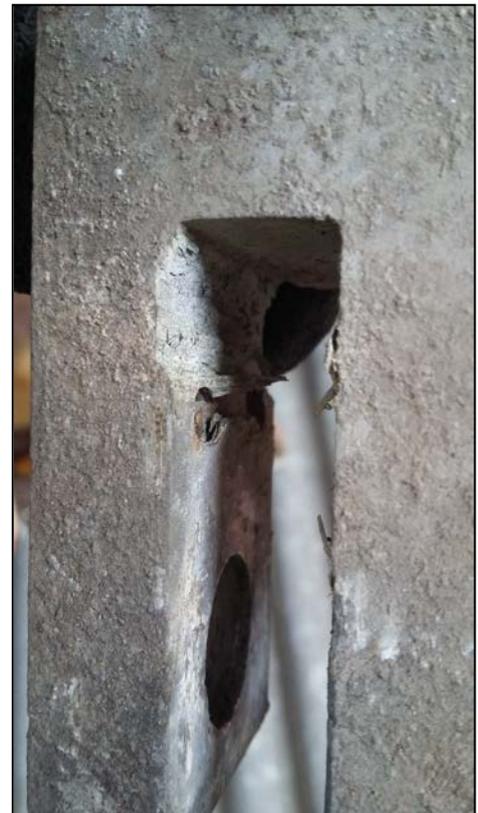
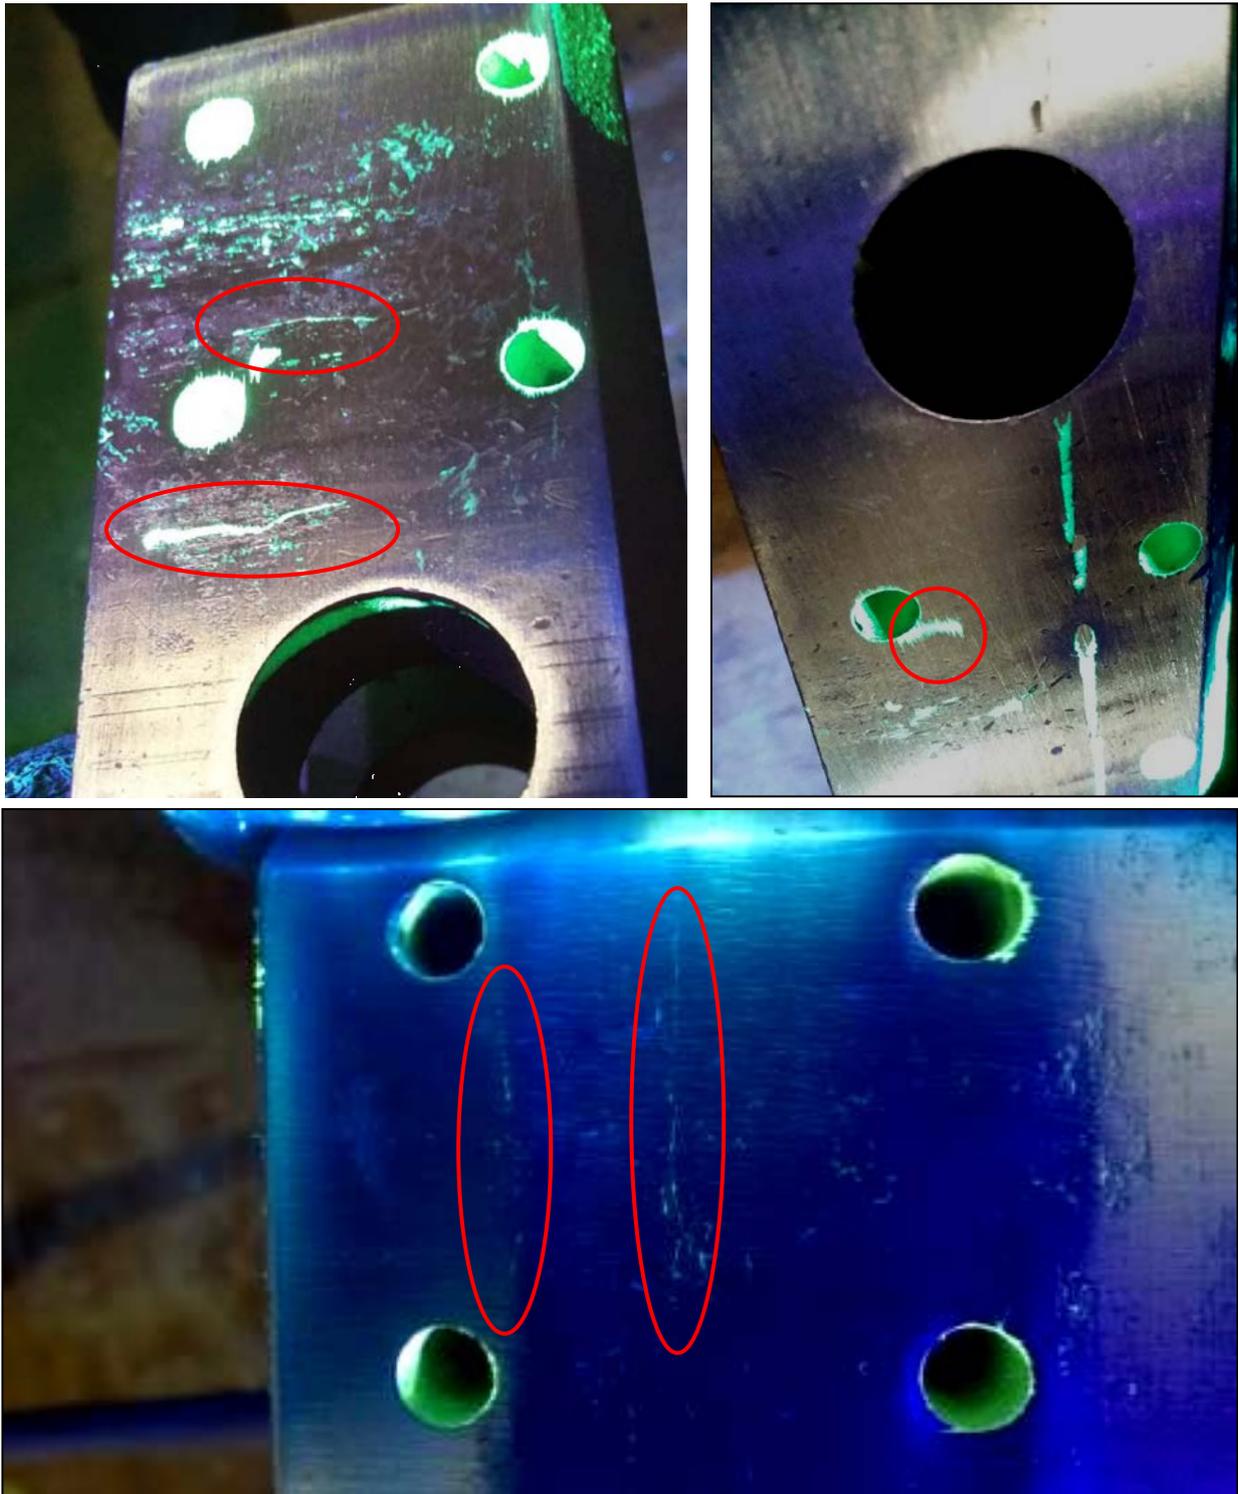
1- En septiembre del 2016, se recibió en el DAG un Informe de Dificultades en Servicio (IDS), informando la detección de corrosión y fisuras en los P/N 0411129 y 0512122.

2- Dicho IDS estaba acompañado por las siguientes fotografías que muestran el estado en el que las partes fueron halladas durante las inspecciones. En las mismas se pueden apreciar tanto partes afectadas por corrosión, como también partes fisuradas.

3- El relator indica en la documentación enviada, que estas novedades las ha detectado en 10 aeronaves inspeccionadas.

En base a lo arriba indicado, se recomienda para aquellas aeronaves a las que aplica esta Advertencia, independientemente del tipo de operación a la que estén afectadas, en la próxima Inspección Anual, dar cumplimiento a la SUPPLEMENTAL INSPECTION NUMBER 53-11-01, inspeccionando los SPAR BLOCKS por presencia de corrosión y fisuras, tanto los delanteros como los traseros; para lo cual:

- 1- Desmontar los semiplanos.
- 2- Remover los SPAR BLOCKS P/N 0411129 del Front Carry-Thru Spar.
- 3- Remover los SPAR BLOCKS P/N 0512122 del Spar Rear Doorpost.
- 4- Inspeccionar visualmente por corrosión los Spar Blocks. En caso de detectar corrosión, reparar de acuerdo a lo indicado en el párrafo 7 REPAIR/MODIFICATION de la SUPPLEMENTAL INSPECTION NUMBER 53-11-01.
- 5- Realizar un END por la técnica de Corrientes Parásitas en los cuatro Spar Blocks en busca de fisuras. En caso de detectar fisuras, reemplazar la parte dañada.
- 6- En la instalación de los semiplanos, proceder de acuerdo a la Sección 4 del Service Manual.
- 7- Instalar las arandelas requeridas en la toma delantera de los semiplanos, de acuerdo al modelo de aeronave
- 8- Torquear los bulones de toma de semiplano, de acuerdo a los valores indicados.
