ADVERTENCIA 216/DAG

DIRIGIDO A: Operadores de aeronaves WEATHERLY modelos 201 series y 620 series.

MOTIVO: Posible falla del conjunto TORQUE KNEE

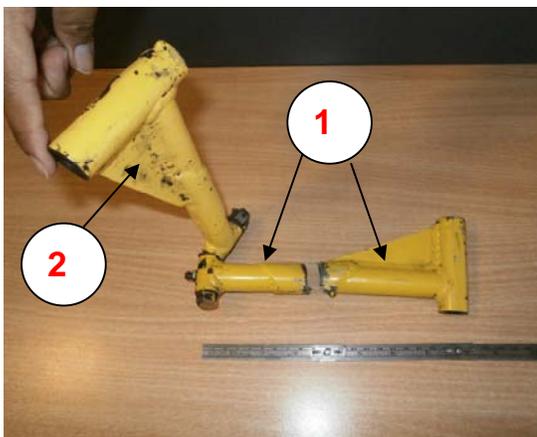
FOTOGRAFIA 1

- 4) En ellas se puede observar que en ambas partes, tanto la 1 como la 2, habían sido reparadas previo al accidente. Consultado el Manual de Mantenimiento, no se halló ningún diseño de reparación para estas partes. Asimismo, en la documentación archivada en el legajo de la aeronave, no hay certificación de ningún taller para estas reparaciones, por lo que se las considera como REPARACIONES NO APROBADAS.
- 5) Seguidamente se adjuntan otras fotografías, en las que se muestran primeros planos de la zona de fractura. En ellas se puede apreciar, tanto en los caños internos (estructura de la pieza original) como en los caños externos (estructura con la que se reparó la pieza original), sobre las superficies de rotura, zonas oscuras y zonas claras, aspecto típico que presenta toda rotura afectada por un proceso de fatiga.

- 2- De poseer refuerzos soldados sobre los tubos, tal como se aprecia en las Fotografías 1 y 2, revisar los Registros de Mantenimiento en búsqueda de la certificación de la reparación por parte de algún TAR.
- De no encontrar esta certificación, las mismas deben ser consideradas como REPARACIONES NO APROBADAS. En tal caso ponerse en contacto con la ANAC para regularizar su situación.
 - De encontrar una certificación de la reparación, proceder de acuerdo al párrafo 3-.

- 3- Para los casos en que las piezas no posean reparaciones, como también en aquellas que sí las posean junto con una certificación de algún TAR, inspeccionar las cuatro piezas que conforman los dos TORQUE KNEE por medio de un END por la técnica de Tintas Penetrantes por presencia de fisuras. De detectarlas, informar el hallazgo a la ANAC y sustituir toda pieza defectuosa por una libre de defectos.

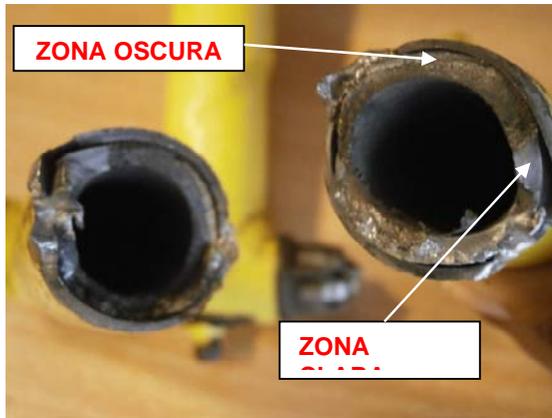
FOTOGRAFIA 3

- 6) Las ZONAS OSCURAS, corresponden a zonas SUCIAS, es decir, zonas que estaban ya fisuradas mientras la pieza estaba trabajando, y las ZONAS CLARAS, corresponden a las zonas que fueron las que soportaban las cargas hasta el momento del colapso final, es decir, lo último que se rompió.

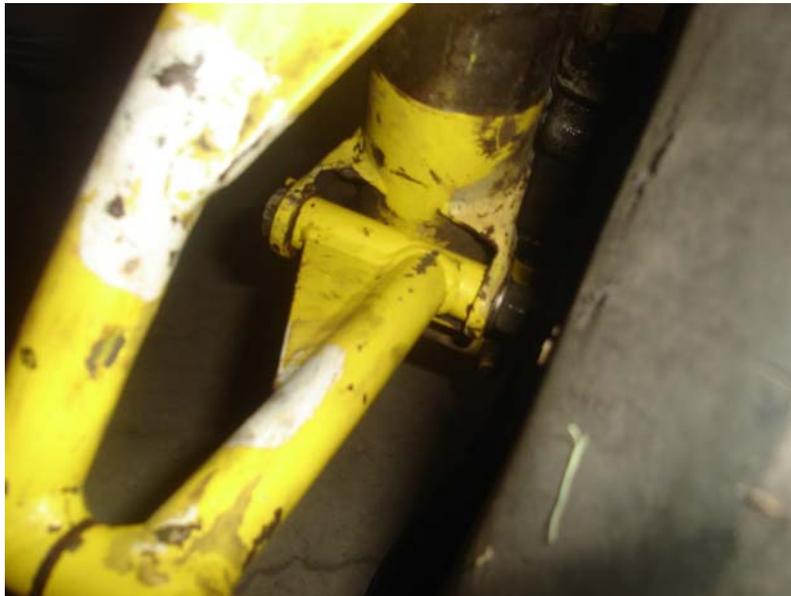
- 1- La pieza original no posee ningún tipo de refuerzos soldados sobre los tubos, tal como se aprecia en la siguiente fotografía.
