ADVERTENCIA 218/DAG

Talleres Aeronáuticos de Reparación, Propietarios y Operadores de aeronaves marca CESSNA modelo 150, A150, 152 y A152 series.

Fisuras y corrosión en los tubos de torque de los elevadores P/N 0434116-1 ó 0434155-1/-2.

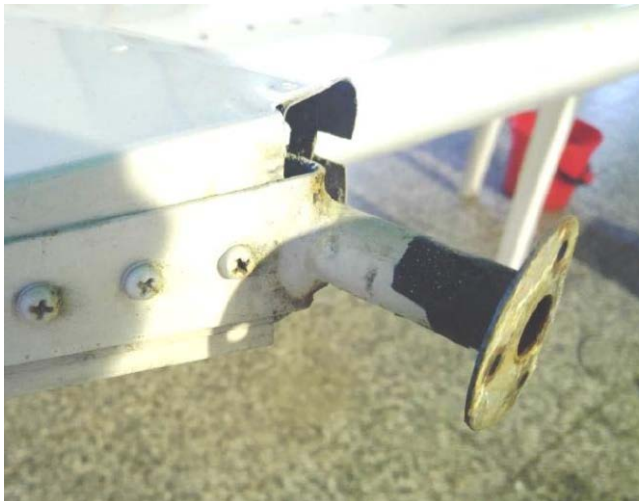
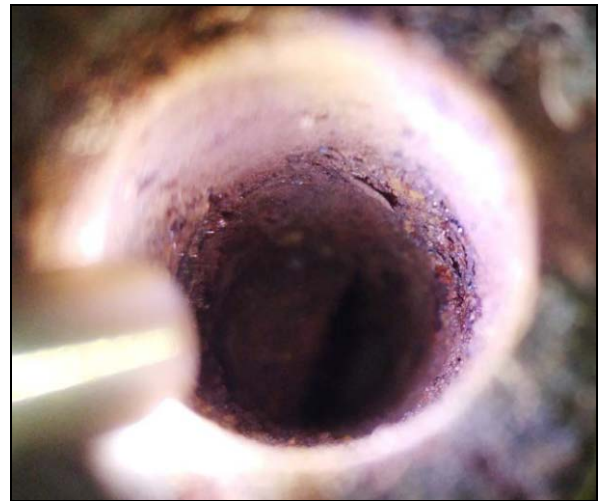
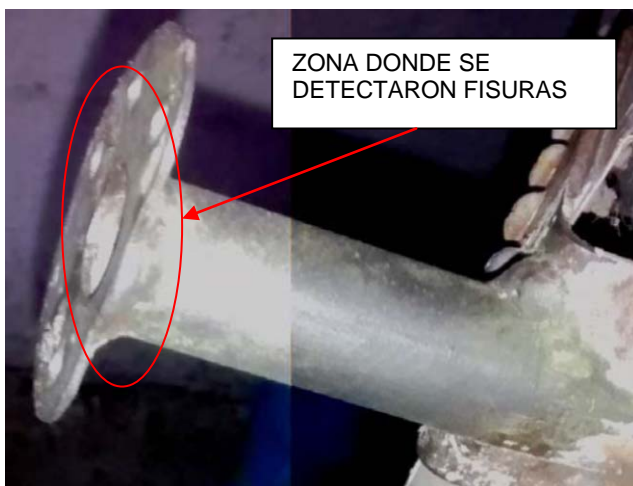
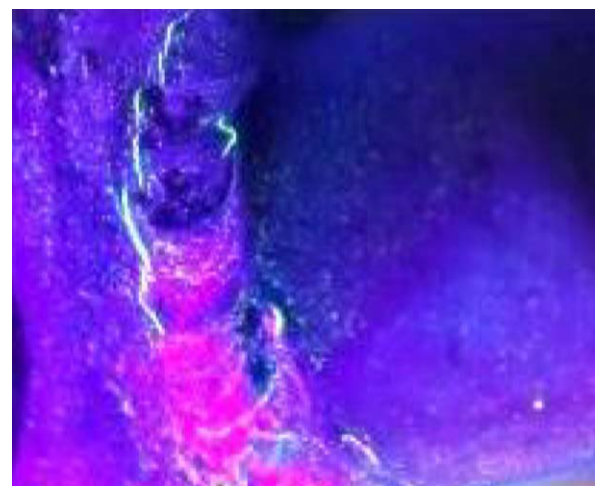
1- En mayo del 2017, se recibió en el DAG un Informe de Dificultades en Servicio (IDS), elaborado por un operador de END, en el cual informa haber detectado fisuras en el cordón de soldadura (entre la brida de fijación y el tubo de torque) y corrosión en el interior del tubo de torque de varias aeronaves Cessna 150 y 152.

2- Dicho IDS estaba acompañado por las siguientes fotografías que muestran el nivel de la corrosión hallada y la ubicación de las fisuras

En base a lo arriba indicado, se recomienda para aquellas aeronaves a las que aplica esta Advertencia, independientemente del tipo de operación a la que estén afectadas, en la próxima Inspección Anual, dar cumplimiento a la SUPPLEMENTAL INSPECTION NUMBER 55-10-01, teniendo en cuenta las siguientes consideraciones:

- 1- Desmontar el Conjunto Elevador de Estabilizador Horizontal.
- 2- Desarmar el Conjunto Elevador, separando el elevador derecho del izquierdo.
- 3- Inspeccionar visualmente el interior de los tubos de torque de ambos elevadores.
- 4- Realizar un END por la técnica de Partículas Magnetizables en los cordones que unen al tubo de torque con la brida de fijación.
- 5- De hallar corrosión o fisuras, informar el hallazgo al DAG y reemplazar las partes con otras libres de defectos, o elevar una reparación al departamento antes mencionado para su aprobación.
