ADVERTENCIA 015/DAG r1

MOTIVO:

Fisura / rotura en herrajes terminales de acero inoxidable de cables de comandos de vuelo, que conectan a los "barrilitos" (turnbuckle), en aeronaves de Aviación General equipadas con comandos de vuelo movidos por cable.

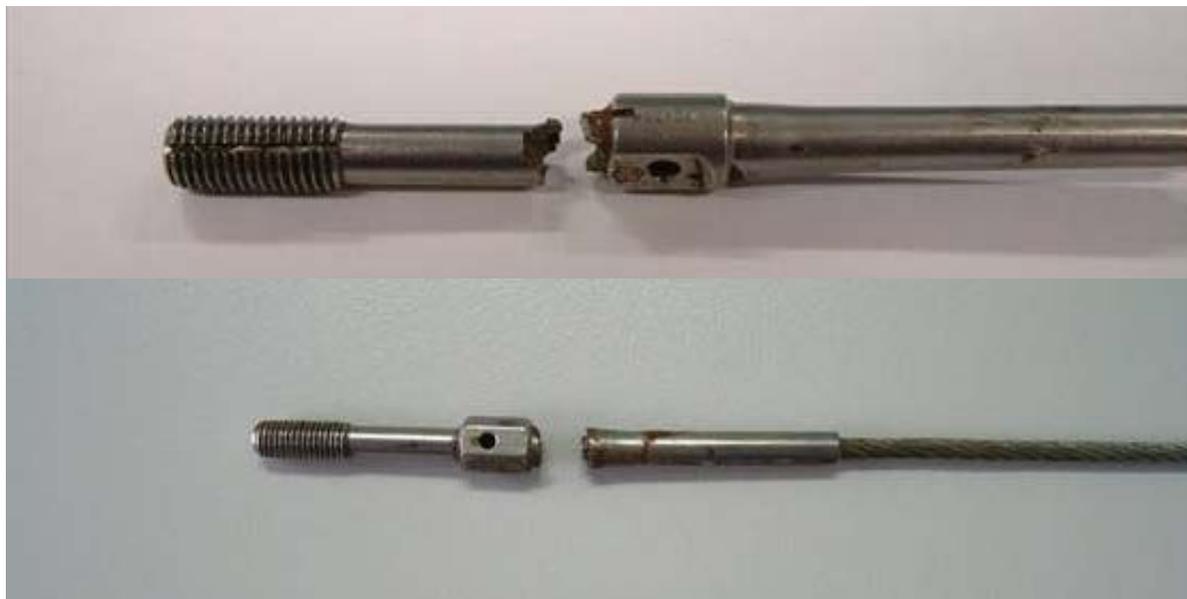
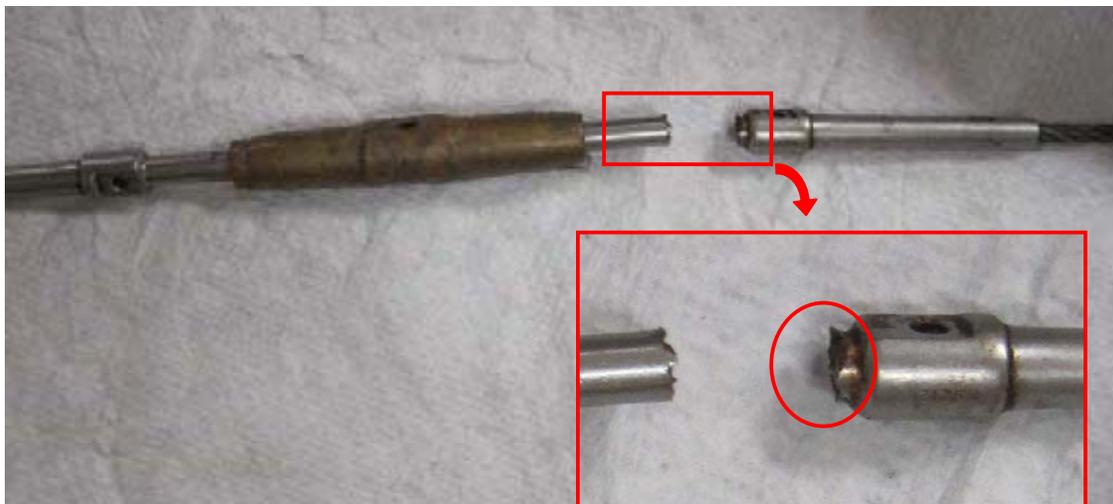
Las fotografías adjuntas muestran las roturas típicas de los herrajes terminales

Estos herrajes terminales son manufacturados típicamente de un tipo de acero inoxidable (SAE-AISI 303Se o SAE-AISI 304) que es susceptible a la formación de fisuras por corrosión bajo tensión en presencia de cloruros (chloride stress-corrosion cracking), (CSCC), que es una forma de fisura intergranular que no provee indicaciones visuales claras de la total extensión del daño estructural interno y que se produce bajo ciertas circunstancias prolongadas en el tiempo. Basándose en múltiples exámenes de partes, las fisuras por corrosión bajo tensión se originan generalmente en picaduras por corrosión en la superficie de la pieza, e incluso puede originarse desde adentro del herraje terminal, por lo que resulta ser muy difíciles de detectar. Como la aparición de fisuras formadas por corrosión bajo tensión están usualmente precedidas por o acompañada de corrosión visible, cualquier indicio de presencia de corrosión leve o moderada en estos herrajes terminales es causa de preocupación.

- f. De encontrarse indicios de corrosión y / o fisura, reemplace el herraje terminal y/o conjunto de cable involucrado antes del próximo vuelo.
2. En general, y aplicando a todas las aeronaves de Aviación General, se reemplacen todos los herrajes terminales antes de alcanzar los 15 años de tiempo total en servicio.

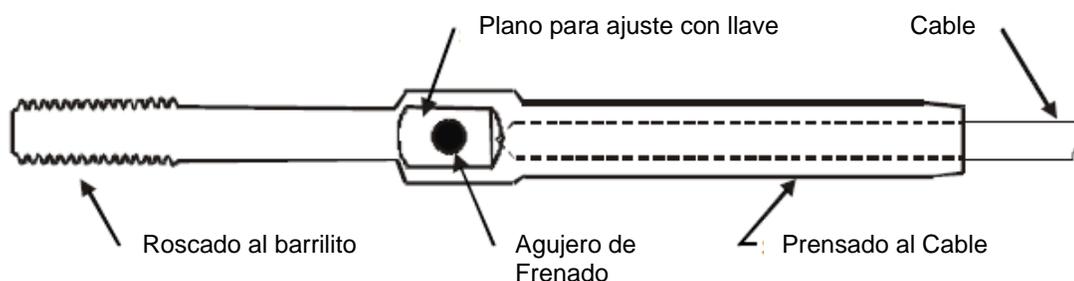
El problema se encuentra en el herraje terminal, que un extremo posee una rosca para la conexión con el barrilito y en el otro extremo, un prensado en frío del cable del comando de vuelo.

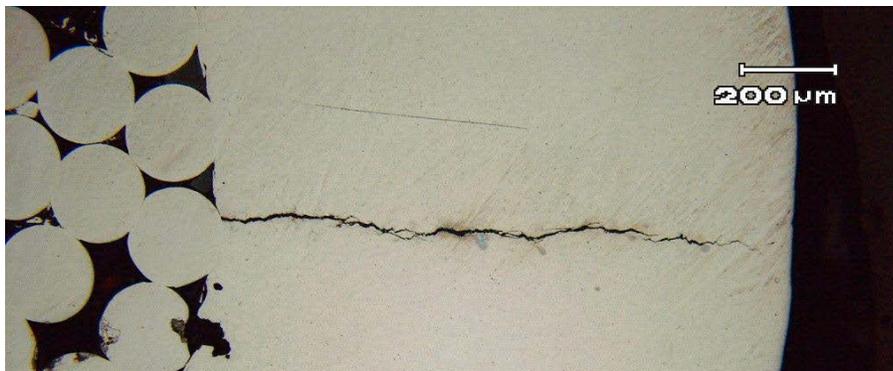
Una investigación formal de la CAA descubrió evidencia de CSCC en herrajes terminales de cables de comando de acero inoxidable que se originaban desde adentro del herraje terminal, en la zona del prensado. Por tal razón, los indicios superficiales externos como picaduras de corrosión o fisuras en el herraje terminal no están presentes al menos en este caso.

En la siguiente fotografía se puede observar lo detectado por la CAA

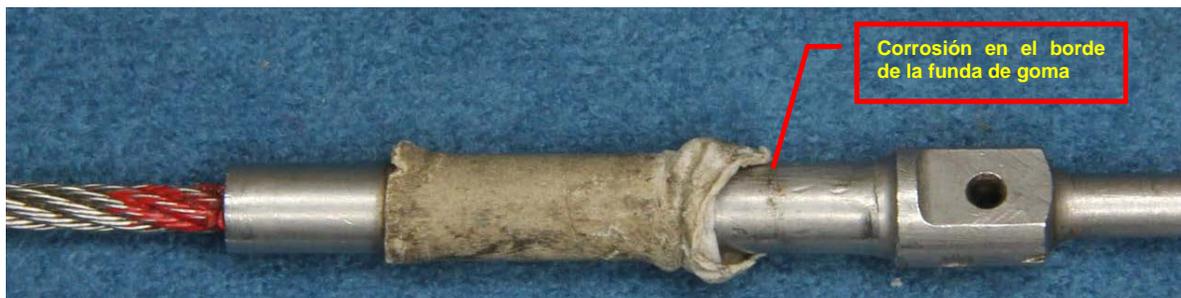
La CASA reporta que, durante una inspección, se detectó corrosión en el borde de una de estas fundas de goma, y al retirarla, se encontró corrosión severa bajo la misma. Un total de cuatro terminales de cables de control de flap fueron encontrados en estas condiciones en una aeronave, los cuales habían estado en servicio por aproximadamente 13 años.

Herraje Terminal de cable de comando con la funda de goma colocada

- c. Si el herraje terminal tiene instalado un manguito, una funda de goma o una cinta de designación, remuévala y descártela antes de efectuar la inspección. El reemplazo de cualquier marca de identificación que esté sobre estas cintas, manguitos o funda de goma puede ser efectuado usando técnicas normalizadas de marcado de piezas de metal aeronáuticas, tales como plantillas o marcadores permanentes con bajo contenido de cloruros.

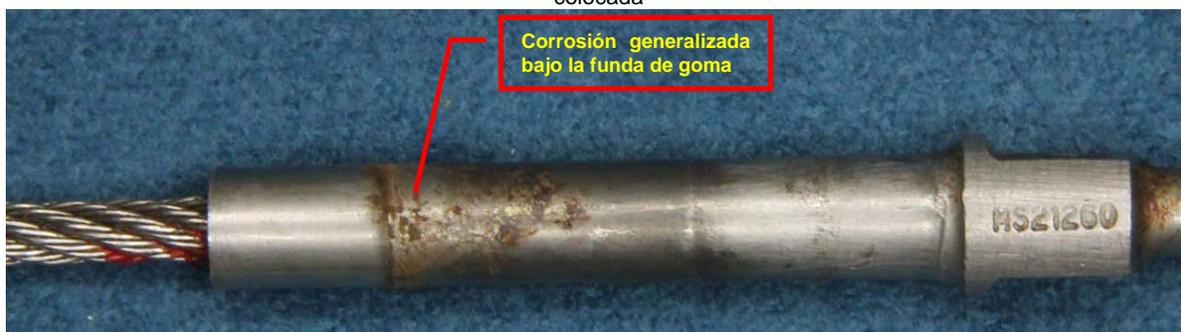
Herraje Terminal de cable de comando con la funda de goma removida

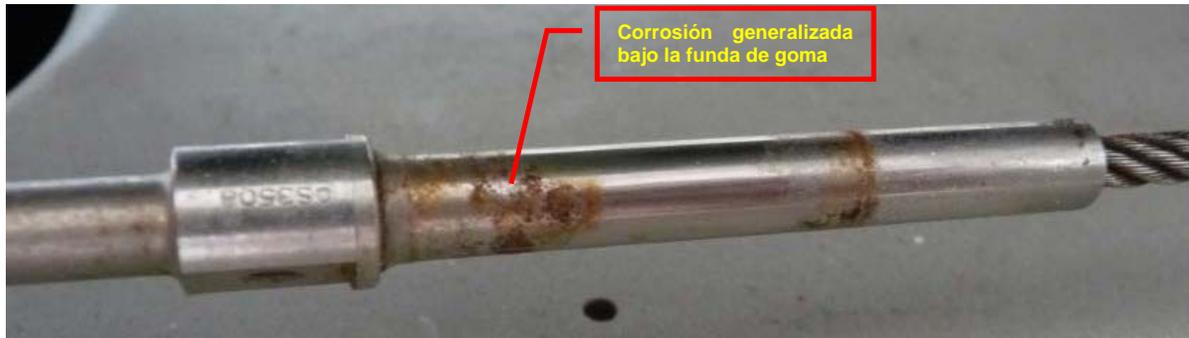
En otra aeronave, se halló corrosión en el terminal de cable de comando de timón al quitar la funda de goma instalada por el fabricante. No menos de 11 casos de corrosión en terminales de cables de comandos fueron descubiertos en la misma aeronave al inspeccionarla, los cuales habían estado en servicio por aproximadamente por no menos de 10 años.

Uno de los 11 herrajes terminales de cables de control de comando encontrados con corrosión debajo de la funda de goma instalada por el fabricante, durante la inspección de una aeronave.

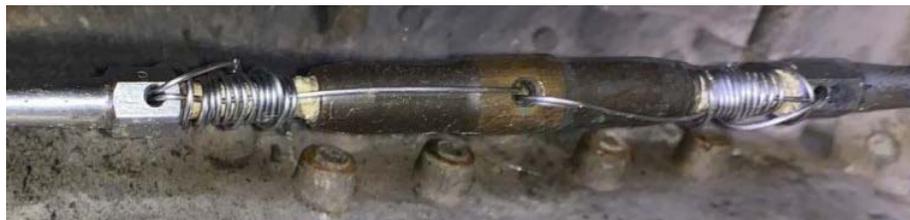
Si se usa alambre de frenar para asegurar el barrilito, cualquier corrosión puede quedar tapada por el alambre, el que necesita ser quitado para poder efectuar una adecuada inspección.

A continuación, se muestra una configuración típica de frenado de barrilito:

- b. Si el barrilito está asegurado con alambre de frenar, de forma tal que impide el examen visual de la totalidad de la superficie del herraje terminal, remueva el alambre de frenar antes de efectuar la inspección visual.

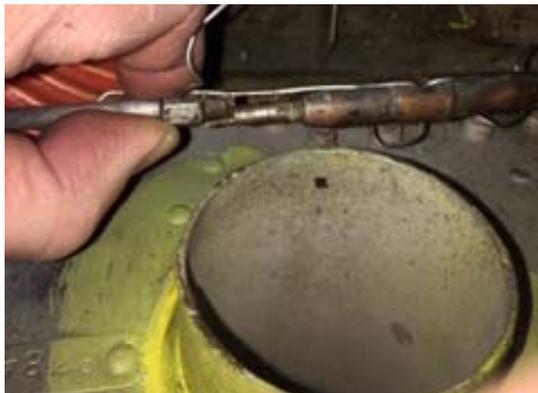
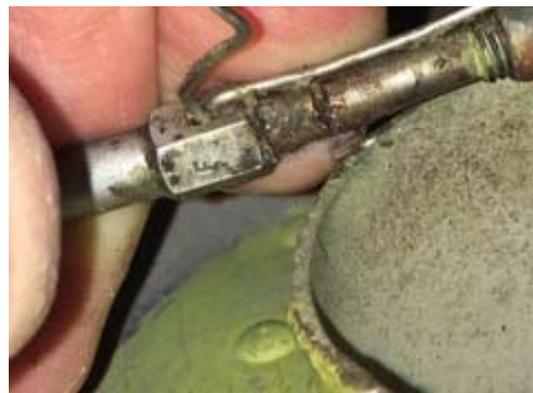
Los factores que contribuyen a la formación de CSCC en herrajes terminales son la exposición a contaminación (cloruros) y a cargas de tensión sostenidas. El calor es también un factor contribuyente. Por lo tanto, es probable que el fenómeno ocurra más rápido si el aire en el medioambiente es cálido, húmedo y/o salino, y el progreso de la fisura depende mayoritariamente del tiempo calendario transcurrido en vez de en las horas de vuelo acumuladas. Varias fallas fueron detectadas en zonas cercanas a ductos de calefacción y ventilación. El hecho que los terminales estén localizados cerca de la batería de la aeronave también puede ser un factor agravante.

La siguiente fotografía muestra una falla / rotura de un herraje terminal localizado bajo un ducto de calefacción / ventilación de una aeronave Beechcraft Bonanza:
