ADVERTENCIA 179/DAG r1

Propietarios y operadores de aeronaves Piper J3, J4, PA-11; PA-12; PA-18; PA-20, PA-22 y PA-25.

MOTIVO:

Corrosión en larguero de alerón y flaps, debajo de las bisagras.

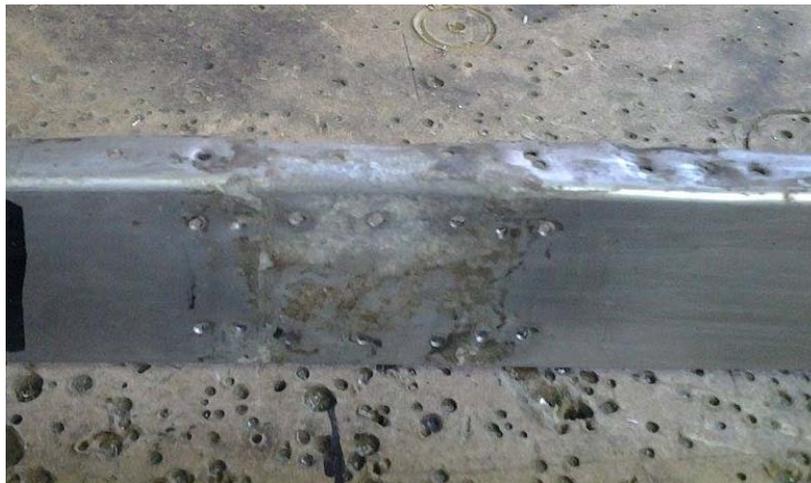
- 1- El 22 de septiembre de 2015 se recibió un Informe de Dificultad en Servicio (IDS) enviado por un TAR, informando que durante los trabajos previos al entelado de los alerones de un PIPER PA-18, se encontró corrosión severa en la zona de contacto de las bisagras con el larguero, como se observa en la siguiente imagen:

- 3- Todos estos modelos de aeronave, con superficies enteladas, son susceptibles a la corrosión debido a varios factores, entre los que se pondrían enumerar:

- a. Una protección deficiente o inexistente de los componentes estructurales de las superficies.
 - b. Que el larguero es de aluminio y la bisagra de acero, siendo unidos con remaches de aluminio, produciendo un efecto de celda galvánica.

- c. Que los orificios de drenaje de las superficies enteladas de este tipo de aeronaves no están abiertos.
 - d. Que es una zona de difícil acceso visual, lo que imposibilita una inspección efectiva.

- g) En el caso que falten los orificios de drenaje, abrirlos.
- 2) Por tareas que requieran el reentelado de estas superficies:
- a) Remuevan las bisagras de los largueros.

- b) En el caso de corrosión superficial, eliminar todo indicio de ella.
- c) En el caso de corrosión severa, cambiar el larguero.
- d) Previo a reinstalar las bisagras, proteger ambas superficies contra la corrosión.

- e) Al reentelar la superficie, abrir los orificios de drenaje.

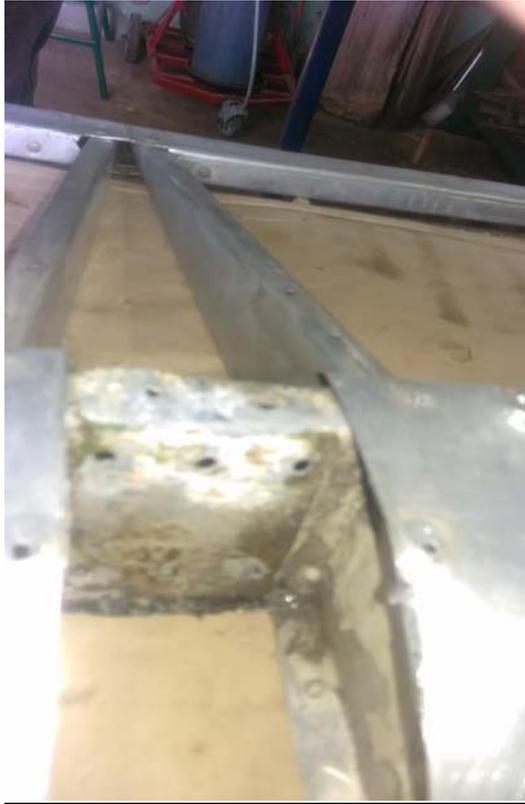
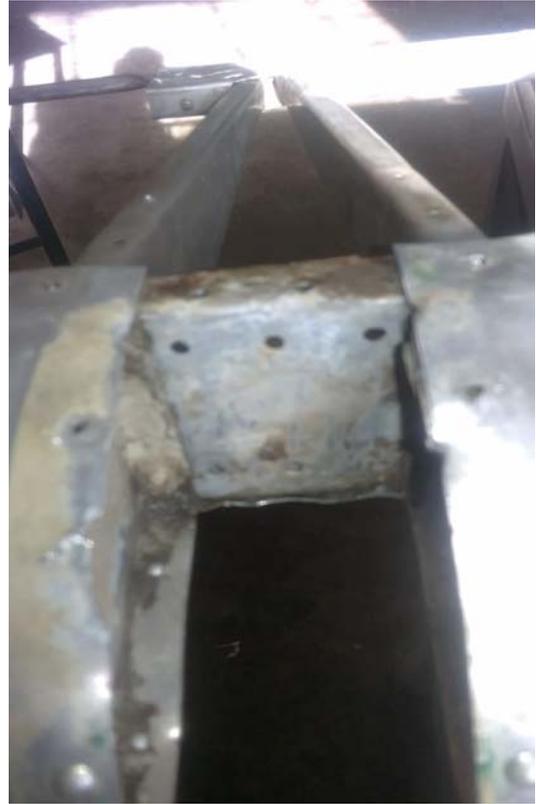
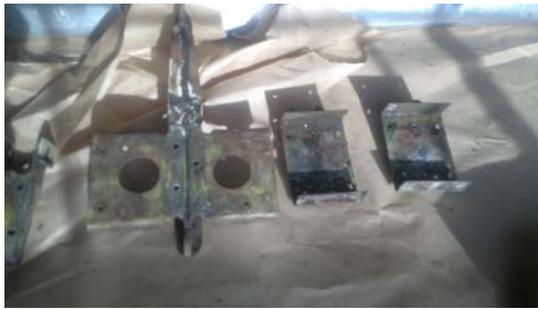
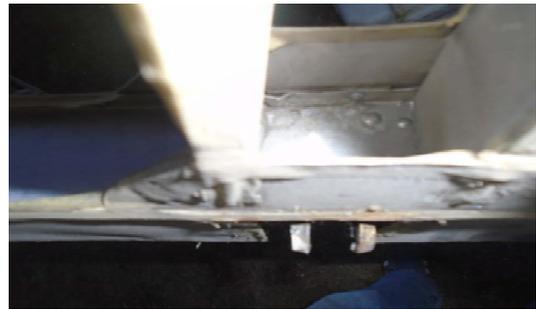
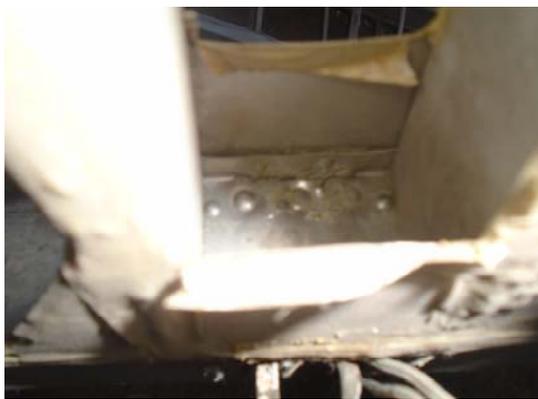
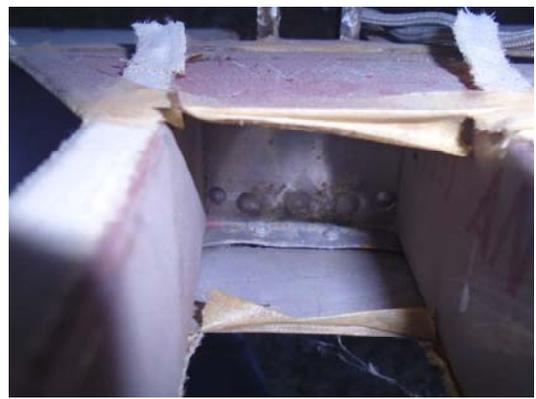
- 4- En julio de 2018, dos nuevos IDS fueron recibidos en el Departamento de Aviación General, informando la detección de corrosión en los largueros de los alerones de dos aeronaves PA-11, adjuntando las siguientes fotografías, entre otras:

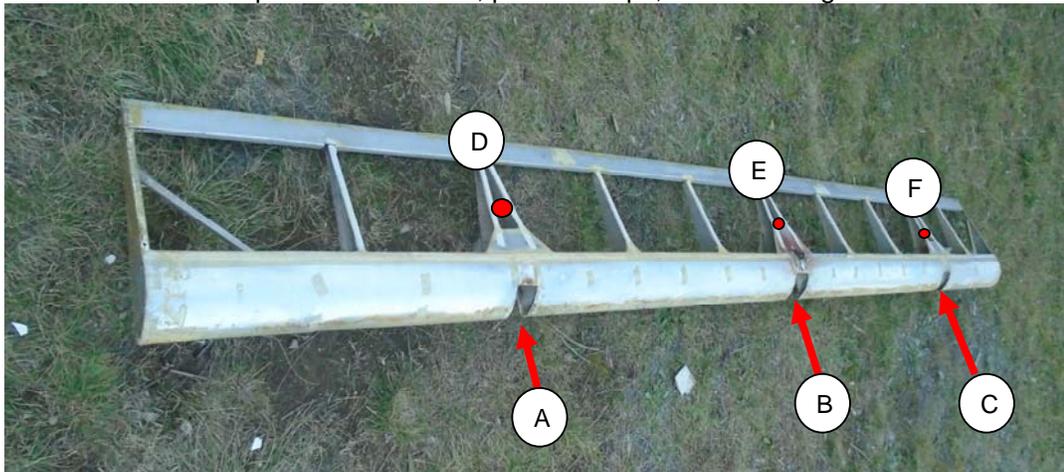
FIGURA 1

NOTA: la foto corresponde a un alerón, para los flaps, acceder de igual modo:

- a) Remuevan los alerones y los flaps.

- b) Inspeccionen visualmente, por los sectores A, B y C (para alerones, en el caso de flaps, son solo dos bisagras) indicados en la FIGURA 1, el estado de las bisagras de los alerones y los flaps, prestando particular atención a cualquier señal de corrosión.

- c) Verifiquen la ausencia de movimiento relativo entre las bisagras y los largueros.
- d) Verifiquen el estado de los remaches por corrosión, ausencia o flojedad de los mismos.

- e) Verifiquen que los orificios de drenaje del entelado de las superficies estén abiertos.
- f) En el caso que se detecte alguno de los defectos indicados en b), c) ó d), realizar orificios en el entelado, en los sectores D, E y F (para alerones, en el caso de flaps, son solo dos los sectores) indicados en la FIGURA 1. Una vez realizado esto, acceder con un boroscopio al larguero para determinar su estado. En el caso de confirmar la presencia de corrosión, reemplazar el larguero. (Ver recomendaciones en 2))
