ADVERTENCIA 184/DAG r1

Propietarios, operadores y talleres con alcances en aeronaves Piper /Chincul PA-36, todas las series.

Fisuras en los Clamp - Main landing gear – P/N: 98004-00.

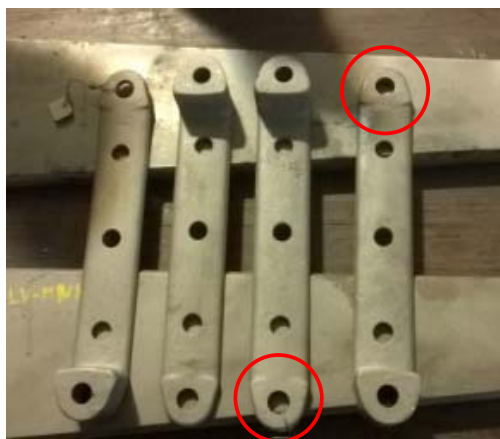
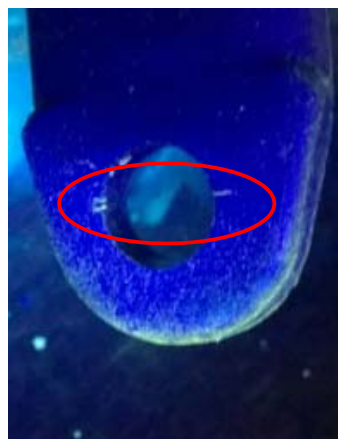
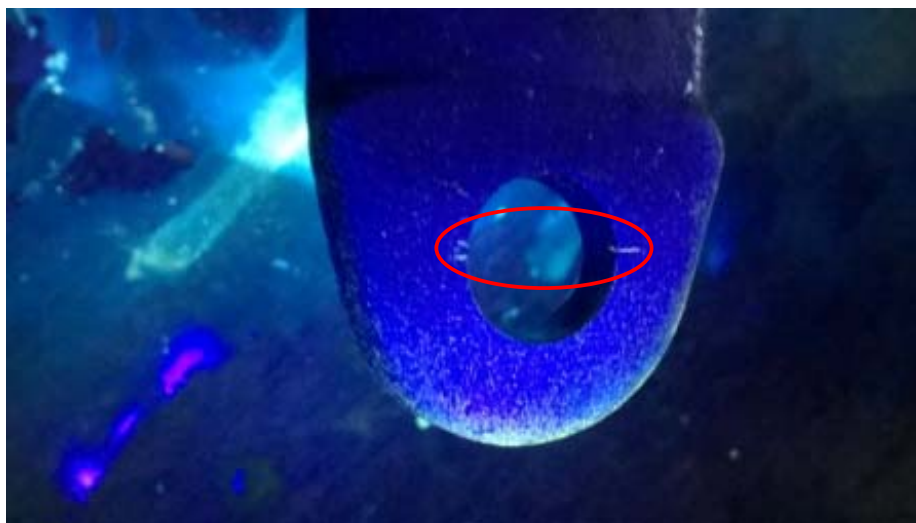
En el 2015, se recibió un Informe de Dificultad en Servicio, en el cual se informa que durante una inspección de mantenimiento a una aeronave PA-36-300, se detectaron fisuras en dos de los CLAMPS instalados, adjuntando además las siguientes fotografías:

En base a lo arriba informado, se recomienda que en el próximo ingreso a un TAR de las aeronaves afectadas por la presente Advertencia, se les inspeccione los CLAMPS - Main landing gear P/N 98004-00, empleando un END por la técnica de Tintas Penetrantes, en búsqueda de fisuras, prestando especial atención a:

- 1- Las zonas próximas a los orificios de los bulones,
- 2- Las zonas del radio de acuerdo entre la parte horizontal y vertical de los clamps.

Se recomienda repetir este ensayo, al menos cada 1000 hs. de operación de la aeronave.

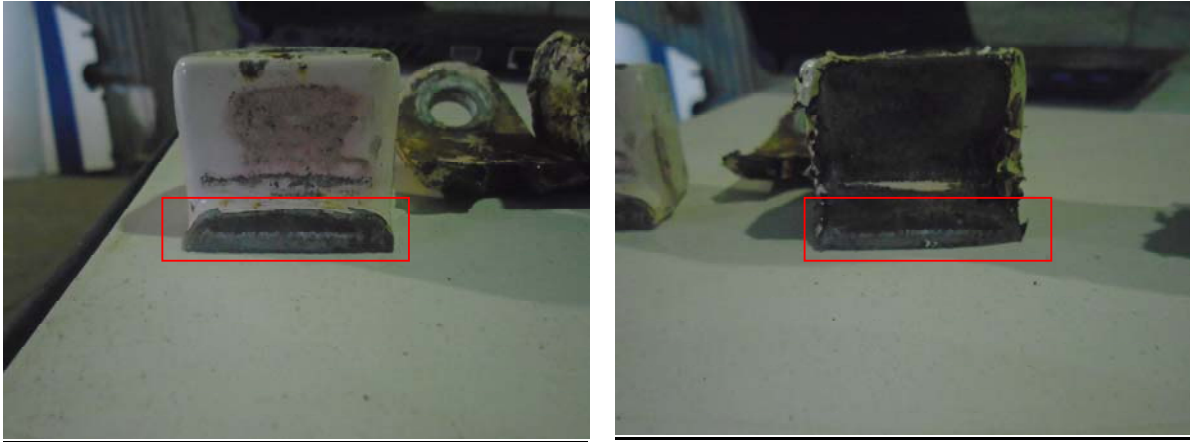
En 2018 se accidentó una aeronave PA-36-300, y durante dicho evento se rompieron los cuatro CLAMPS de los trenes de aterrizaje. Durante la Inspección de Relevamiento de Daños, el personal de la ANAC junto con el del TAR actuante, inspeccionaron detalladamente los mismos, observándose en dos de ellos signos claros de un Proceso de FATIGA, por lo que estos componentes, de no haber colapsado en el accidente, se hubiesen roto en un futuro próximo. Se adjuntan fotografías que muestran su estado luego del accidente

En las fotos se pueden apreciar los CLAMPS rotos. En cada una de ellas se ha resaltado una zona, donde se puede apreciar dos sectores bien definidos, uno, claro y brillante, correspondiente a la parte que rompió en el accidente, y otro, oscuro y opaco, correspondiente a la parte que ya estaba rota al momento del accidente.

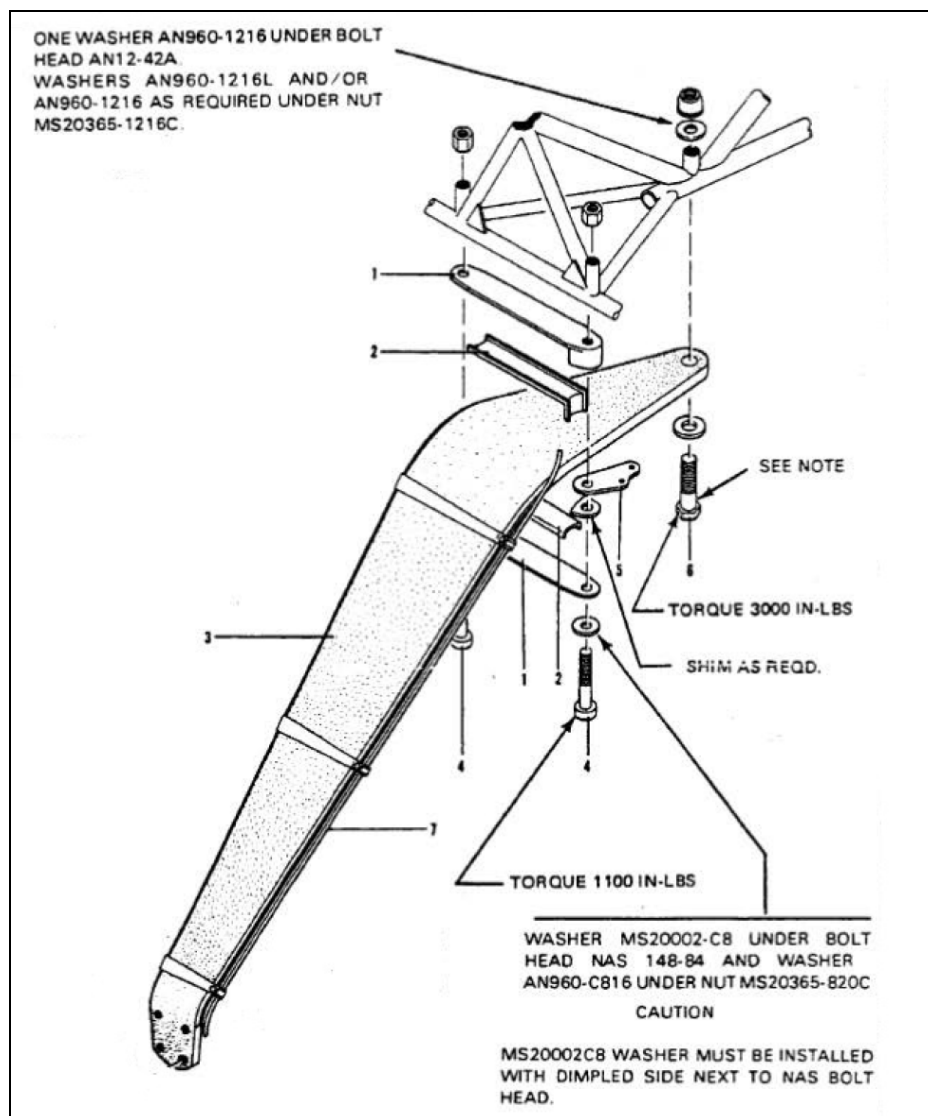
La siguiente figura, extraída del manual, resume los detalles de la instalación.

Además, en cada inspección anual, se recomienda verificar que los trenes principales están instalados de acuerdo a lo indicado en Service Manual. Particularmente en lo siguiente:

- 1- Que la arandela AN960-1216 esté instalada debajo de la cabeza del bulón de toma interna de cada lado.
- 2- Que las arandelas AN960-1216L necesarias estén instaladas debajo de la tuerca de toma interna de cada lado.

- 3- Que los bulones de toma interna de cada lado, estén torqueados a 3000 in-lb.
- 4- Que la arandela MS20002-C8 esté instalada debajo de las cabezas de los bulones de toma externa de cada lado.

- 5- Que la cara avellanada de la arandela esté en contacto con la cabeza de los bulones.
- 6- Que las arandelas AN960-C816 necesarias estén instaladas debajo de la tuerca de toma externa de cada lado.

- 7- Que los bulones de toma interna de cada lado, estén torqueados a 1100 in-lb.
- 8- Que los dos ítems 2 (PAD) estén instalados en las fijaciones externas de cada lado.

- 9- Que estén instalados los SHIMS P/N 98041-00 necesarios para que la ballesta quede ajustada entre los clamps.
