ANAC

ADVERTENCIA 195/DAG R2

Fisuras en soportes del estabilizador horizontal y en los tubos del fuselaje donde están soldados los herrajes de fijación.

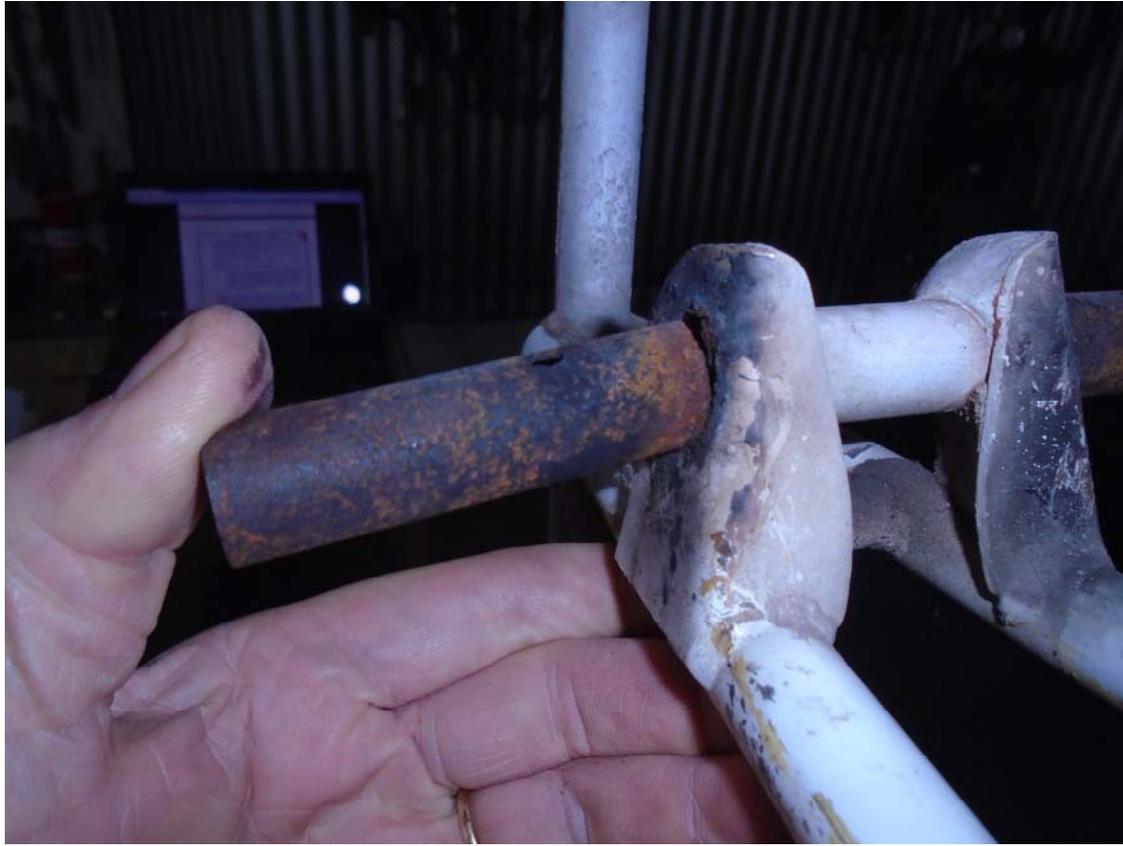
- 5- En mayo del 2016, se recibió en el Departamento de Aviación General un IDS relacionado con los soportes de los Estabilizadores Horizontales de los PA-25, indicando que habiendo cumplido la inspección de acuerdo a la DA RA 2006-06-01 y sin hallar novedades; en ocasión de un trabajo de reentelado de la aeronave, al desmontar los Estabilizadores Horizontales, y desentelar la zona, se detectó una importante fisura en el caño que conforma el soporte trasero de uno de los Estabilizadores Horizontales, tal como se aprecia en la siguiente fotografía.

El estado en que se ve la estructura, con la pintura quemada, es a consecuencia del calentamiento que se requirió para poder retirar los Estabilizadores, ya que estaban fuertemente adheridos entre sí.

6. En caso de detectar alguno de los defectos arriba indicados, fisuras o corrosión:
 - a. Informar del hallazgo al área de Ingeniería del DAG.
 - b. Instalar el kit N° LA K-002, o proponer un Método Alternativo de Cumplimiento.

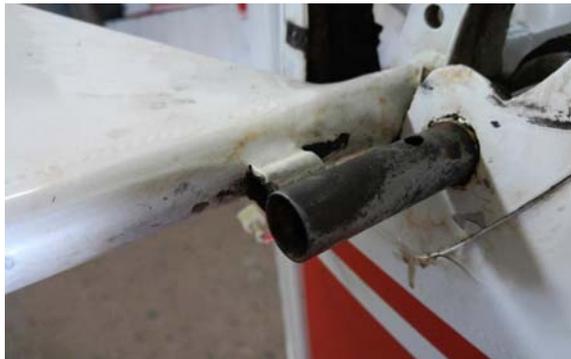
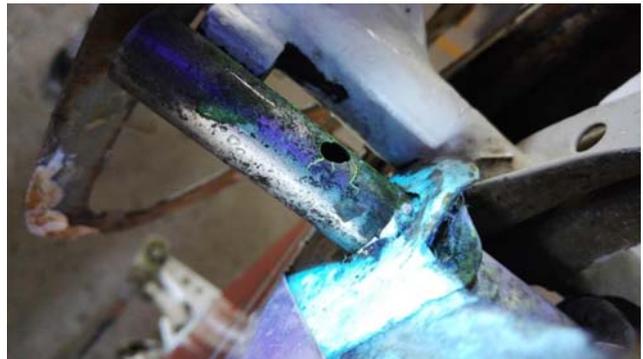
- 6- En noviembre del 2016, un nuevo IDS fue recibido en este Departamento, informando la detección de “un racimo de fisuras” en el tubo soporte del estabilizador horizontal, todas con origen en el orificio de sujeción del estabilizador.

Las fisuras fueron detectadas mediante la realización de un Ensayo No Destructivo por la técnica de Tintas Penetrantes, tal como se puede observar en las siguientes fotografías.

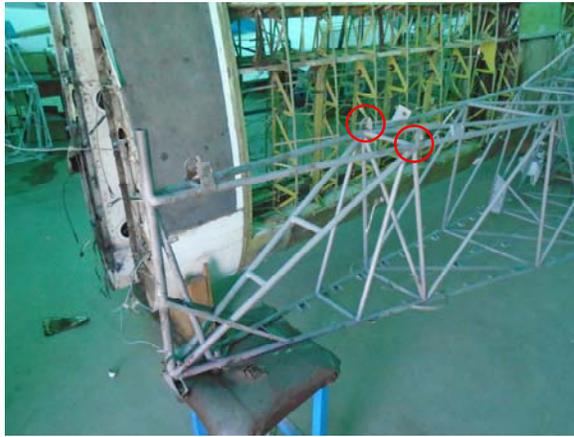
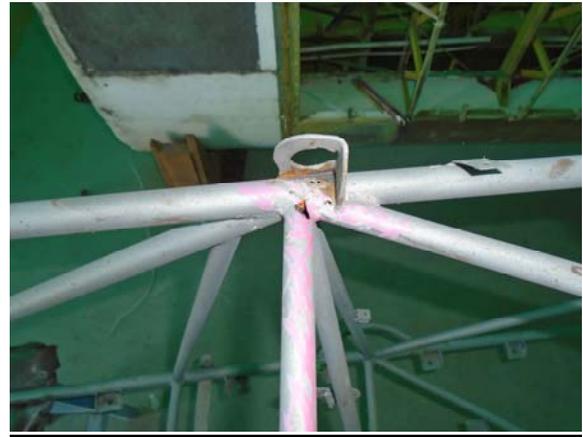
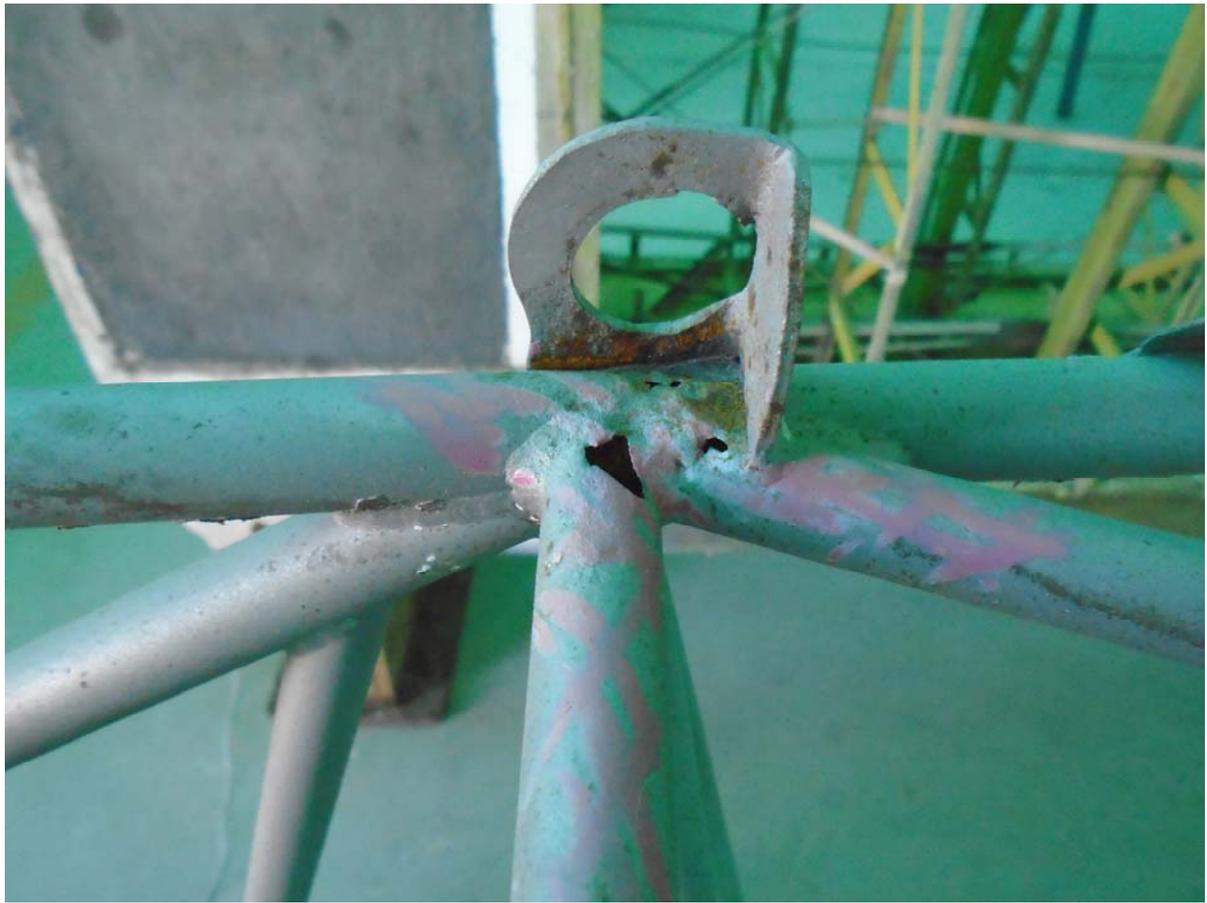
7- En octubre de 2017, un nuevo IDS fue recibido en el DAG, en el cual se reporta la detección de un estado avanzado de corrosión en los tubos que conforman los nudos donde están soldados los herrajes de fijación delantera del estabilizador horizontal. La fotografía adjunta muestra el estado de avance de la corrosión en el fuselaje que dio origen al último Informe. El avance de la corrosión era tal, que varios de los tubos que conformaban uno de estos nudos, estaban directamente perforados

- B- Que para el cumplimiento de las inspecciones repetitivas por cumplimiento de la DA N° RA 2006-06-01 Rev.1 LAVIA S.A, se remuevan los EH.
- C- Que previo a instalar del el kit N° LA K-002, realizar un END por la técnica de Ultrasonido, para determinar los espesores de los tubos de la estructura donde el kit será soldado, y en el caso de disminución de espesores, se cambien los tramos defectuosos.
