ADVERTENCIA 208/DAG R1

MOTIVO:

Fisuras en el Larguero Trasero del Estabilizador Vertical, P/N 0731029-3AGW.

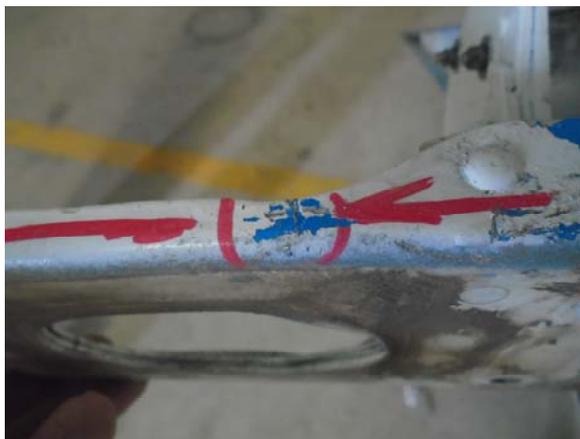
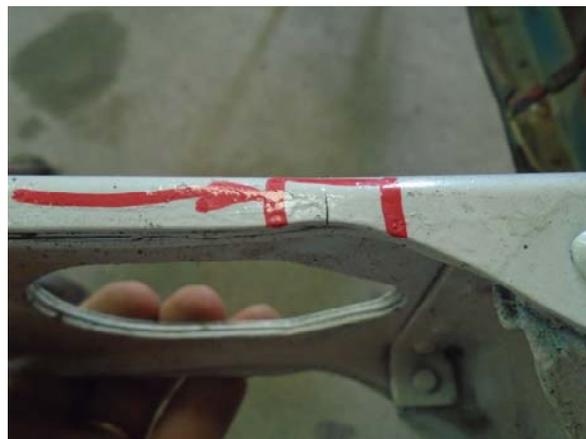
- 1- En diciembre de 2016, un TAR informó que durante las tareas de reparación de una aeronave Cessna A-188-B, detectó fisuras en el Larguero Trasero del Estabilizador Vertical, en la zona de fijación del mismo al fuselaje.
- 2- En abril del 2017, se recibió en el DAG un Informe de Dificultades en Servicio (IDS), informando la detección de fisuras en el Larguero Trasero del Estabilizador Vertical en una aeronave Cessna A-188-B. El relator detalla que las fisuras estaban presentes en ambas pestañas laterales del larguero.
- 3- Dicho Informe estaba acompañado por las siguientes fotografías, las que muestran las fisuras detectadas. Como se puede observar, las mismas son visibles a simple vista, sin necesidad del empleo de ayudas visuales.

En base a lo arriba indicado, se recomienda para aquellas aeronaves a las que aplica esta Advertencia, en la próxima Inspección Anual, dar cumplimiento a la SUPPLEMENTAL INSPECTION NUMBER 55-30-01.

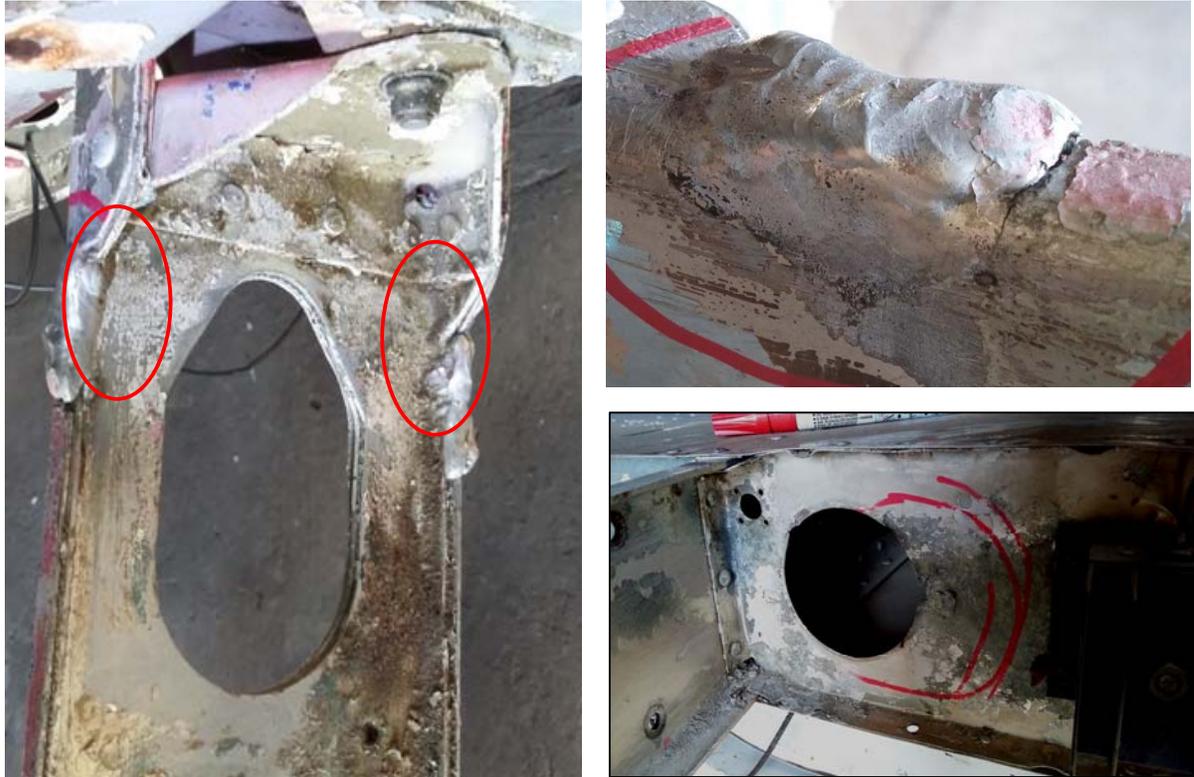
- 4- Se ha recibido un nuevo IDS, donde el relator informa haber detectado reparaciones no aprobadas en el larguero trasero del estabilizador vertical de una aeronave Cessna 188. Estas reparaciones, si bien no están contempladas en el Service Manual de la aeronave, estaban ubicadas en un lugar dónde ya se habían detectado novedades. Además, las reparaciones estaban nuevamente fisuradas.

- 5- El relator también informa la detección de una fisura en el larguero delantero SPAR-FIN FRONT (P/N 0731000-11AGW), en las cercanías de uno de los orificios superiores de fijación, y corrosión avanzada en RIB FIN P/N 0731000-1AGW).

6- Este nuevo IDS estaba acompañado por las siguientes fotografías, que muestran el detalle de lo observado y su ubicación.

Extender la inspección al larguero delantero, en la zona de fijación al fuselaje, alrededor de los orificios de los bulones, por presencia de fisuras, y a la costilla de raíz del estabilizador vertical, por presencia de corrosión.

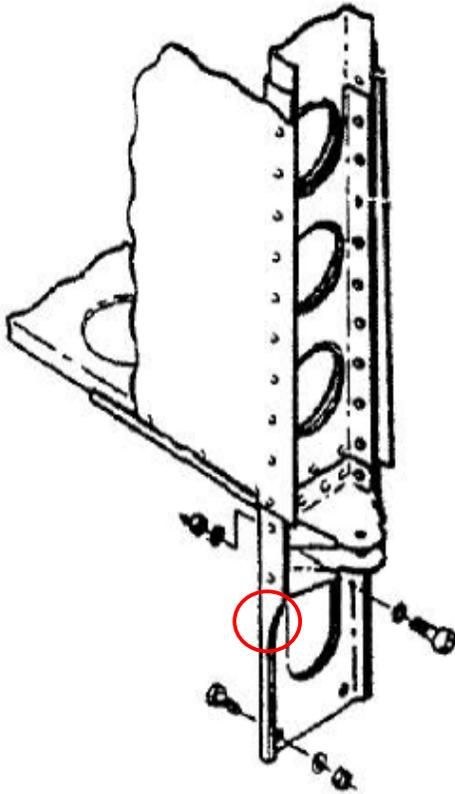
Durante la realización de la inspección, prestar especial atención a la inspección del larguero trasero del estabilizador vertical, en particular en la zona marcada de las pestañas laterales.

Dado que en esta zona, tal como se indicó precedentemente, el larguero está constituido por tres perfiles, la inspección por estado debería ser realizada a los tres componentes.

Ante una indicación dudosa, proceder a su confirmación mediante la realización de un END por la técnica de Corrientes Parásitas. En el caso que la indicación dudosa esté en el perfil intermedio, desarmar el conjunto para poder confirmar la presencia o no de una fisura.
