ADVERTENCIA 224/DAG

MOTIVO:

Fisuras en unión de soldadura entre el parante horizontal y el parante vertical del JACK STRUT.

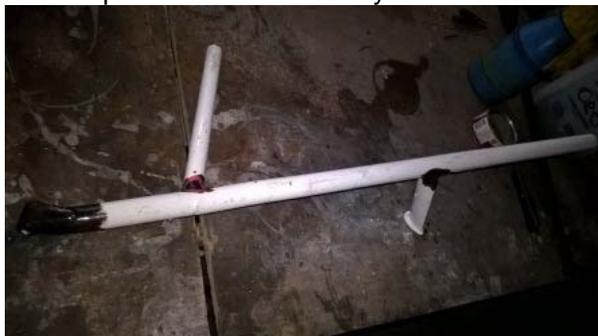
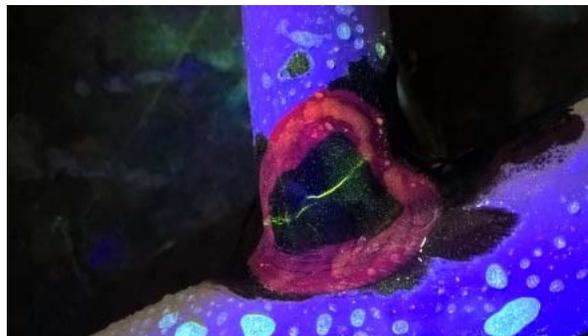
- a. Fisuras en el eje de la rueda. A raíz de este IDS, en junio del 2017 se emitió la ADV 222/DAG.
 - b. Fisuras en el cordón de soldadura que une el parante horizontal y el parante vertical del denominado JACK STRUT P/N 48350 (L.H.) / 48333 (R.H.), ítems 84 y 125 de la figura 2 del Catálogo Ilustrado de Partes.

- c. El IDS que informó este último defecto, estaba acompañado por las siguientes fotografías que muestran la fisura y la ubicación de las mismas.

En base a lo arriba indicado, se recomienda para aquellas aeronaves a las que aplica esta Advertencia, que durante el próximo cumplimiento de la DAE N° RA 2005-07-01 LUSCOMBE, se realice un END por la técnica de Partículas Magnetizantes, ya que la DAE no lo requiere explícitamente, a todos los cordones de soldadura existentes en los JACK STRUT P/N 48350 (L.H.) / 48333 (R.H.).

De hallar fisuras, informar al DAG del hallazgo, enviando fotos del componente que demuestren el estado del mismo y cambiar el componente fisurado por uno en buenas condiciones, o proponer un esquema de reparación para su aprobación.
