ADVERTENCIA 226/DAG

MOTIVO:

Fisuras en la estructura de soporte del estabilizador horizontal.

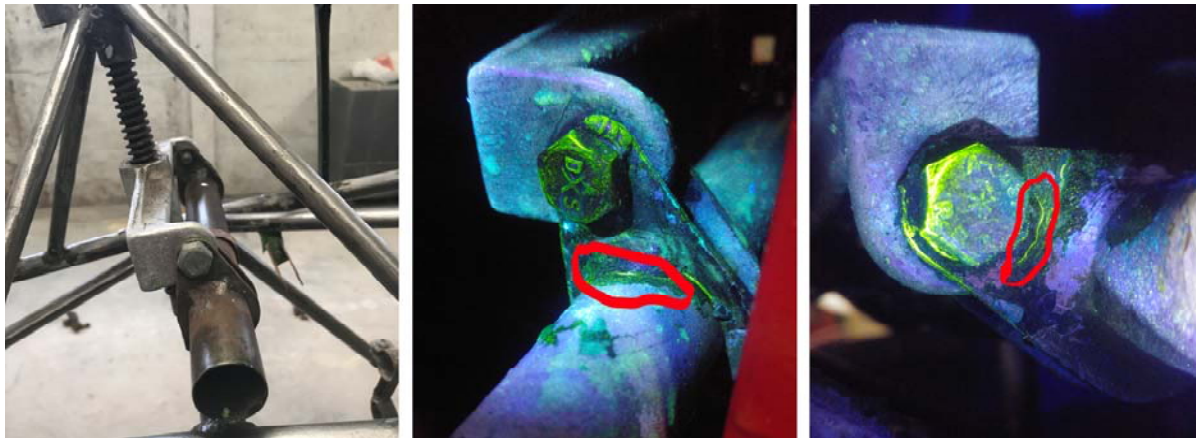
Fig. 4 – Daños detectados en la toma delantera del estabilizador

- 4- El relator indicó en la documentación enviada:
 - a. que esta novedad la detectó en 6 aeronaves,
 - b. que las aeronaves con novedades tenían aproximadamente 3000 hs de vuelo, y
 - c. que las fisuras fueron detectadas mediante un END por la técnica de partículas magnéticas.
- 5- De acuerdo con las indicaciones del relator y las imágenes adjuntas se identificaron los siguientes daños:
 - a. Tal como se aprecia en la fig. 4, fisuras en el cordón de soldadura de la “Oreja” del “Link Assembly”.
 - b. Tal como se aprecia en la fig. 5, fisuras que parten desde uno de los orificios del “Tube - Liner”.

- 4- Remover el Tube, Liner, forward del Link Assembly
- 5- Realizar un END por el técnica de tintas penetrantes o partículas magnéticas a las siguientes partes:

- a. “Link Assembly” por presencia de fisuras en todos los cordones de soldadura y zonas aledañas, principalmente entre el tubo principal que lo conforma y las 4 orejas soldadas a este. Verificar además por ovalización de los orificios y corrosión en las caras interna y externa del tubo.

- b. “Tube, Liner, forward” por presencia de fisuras en las cercanías de los orificios laterales, verificando además por ovalización de los orificios y corrosión en las caras interna y externa del tubo.

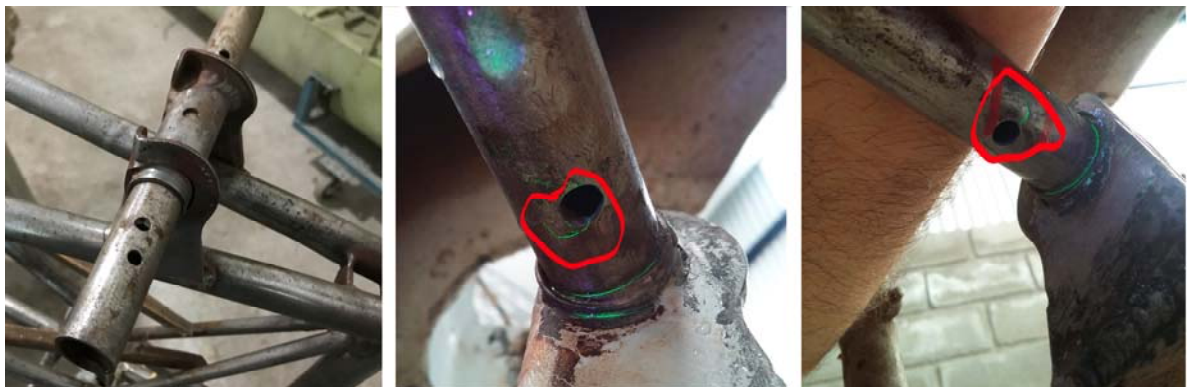
Fig. 5 – Daños detectados en la toma trasera del estabilizador

- 1- Remover el estabilizador horizontal y ganar acceso a las tomas de fijación delantera y trasera del estabilizador.
- 2- Remover el Tube - Liner, rear del Support Assembly, stabilizer

- 3- Realizar un END por el técnica de tintas penetrantes o partículas magnéticas a las siguientes partes:
 - a. “Tube - Liner, rear”, por presencia de fisuras en las cercanías de los orificios laterales, verificando además por ovalización de los orificios y corrosión en las caras interna y externa del tubo.

- b. “Support Assembly, stabilizer”, por presencia de fisuras en todos los cordones de soldadura del soporte y sus cercanías, (tanto en los cordones de fijación del soporte a los longuerones superiores del fuselaje como los cordones de fijación de los soportes y el tubo que los une) y en el orificio existente en el tubo que une a los soportes. Verificar además por ovalización del orificio del tubo y corrosión en las caras interna y externa del tubo.
