## ADVERTENCIA 227/DAG

Talleres Aeronáuticos de Reparación, Propietarios y Operadores de aeronaves marca PIPER modelos PA-32RT300, PA-A-32RT300, PA-32R300 todos los N/S. Conocidos más comúnmente como LANCE II y CHEROKEE LANCE.

Desgaste y fisuras en el bulón P/N 691349 (NAS6604D19) que une la traba de tren abajo con el brazo de accionamiento de tren.

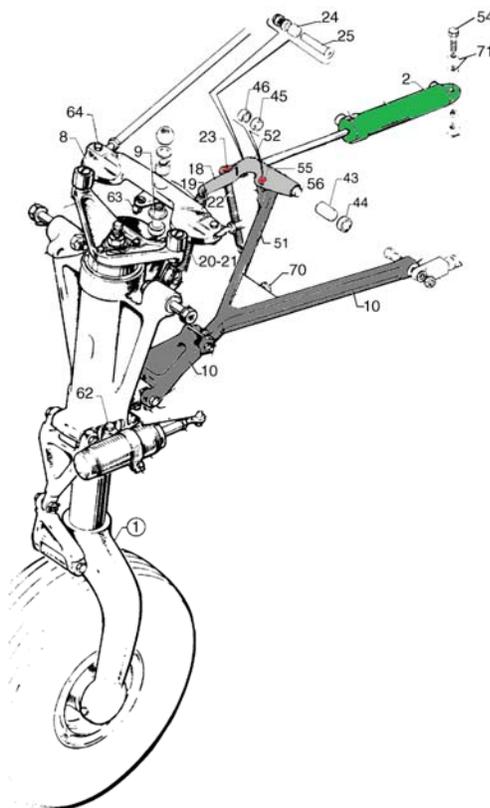
**Fig. 1A** – Detalle sistema de extensión y traba del Tren de Aterrizaje de Nariz

1- En julio del 2017, un avión Piper LANCE II tuvo que realizar un aterrizaje de emergencia con el tren de nariz sin trabar. A pesar que el piloto logró aterrizar la aeronave sin provocar daños a los pasajeros y tripulación, los daños potenciales a la aeronave y personas a bordo podrían haber sido graves. En la investigación del accidente se detectó que el Bulón N/P 691349 (ítem 55 de la fig. 1), NAS6604D19 según su especificación estándar, de ¼ de pulgada de diámetro, se había cortado, habiéndose perdido una sección de vástago junto con la cabeza. La falta de esta vinculación impidió que el cilindro hidráulico de accionamiento del Tren de Aterrizaje de Nariz (Ítem 2, N/P 35797-05 Cylinder Assembly), que actúa sobre la Traba de Tren abajo (Ítem 23, N/P 38078-02 Downlock Nose Gear), que mueve al Brazo de Extensión de Tren (Ítem 10, N/P 38040-02 Link and Brace Assemble - Gear Downlock) complete su recorrido. De esta manera quedó el tren de nariz a medio recorrido de extensión y sin trabar.

- a. DOWNLOCK, Bushing (Fig. 1A ítem 24), va instalado en el Downlock Nose Gear Fig. 1A Ítem 23.
- b. Bushing (Fig. 1A ítem 46), va instalado en el Downlock Nose Gear Fig. 1A Ítem 23.
- c. Bushing (Fig. 1A ítem 45), va instalado en el Arm Assy Fig. 1A Ítem 18.

- 1- Colocar la aeronave sobre Gatos.
- 2- Liberar la traba abajo del tren de nariz siguiendo las instrucciones del SM, y remover el bulón indicado como ítem 55 de la Fig. 1A.

- 3- Realizar las siguientes tareas de inspección y control dimensional:
  - a. Verificar que el bulón, tuercas y arandelas removidas sean los indicados según el manual de partes correspondiente. En ambos modelos de avión el bulón debe tener un vástago de diámetro nominal 1/4”.

- b. Inspeccionar visualmente el bulón en búsqueda de indicios de desgaste anormal en el vástago en la zona de contacto con los bujes del conjunto, prestando especial atención a la zona del vástago cercana a la cabeza. Verificar que las medidas del bulón se encuentren en tolerancia según el tipo de bulón que trate:

- AN174-15: mínimo 0,2487” - máximo 0,2492” (aplicable al CHEROKEE LANCE)
    - NAS6604D19: mínimo 0,2485” - máximo 0,2495” (aplicable al LANCE II)
  - c. En caso de presentar daños o que se dude de la condición del bulón, reemplazarlo por uno en condiciones de aeronavegabilidad.

- d. Verificar las tolerancias de los bujes indicados como ítems 45 y 46 de la Fig. 1, con las indicadas en el Service Manual aplicable.
  - e. En caso que las tolerancias no sean las indicadas, deberán seguirse las indicaciones del Service Manual para realizar el reemplazo de los bujes.
