ADVERTENCIA 229/DAG

Talleres Aeronáuticos de Reparación, Propietarios y Operadores de aeronaves marca CESSNA modelos 150 (N/S 17001 hasta 15072003) y A150 (N/S A1500001 hasta A1500226).

MOTIVO:

Fijación defectuosa de las líneas del Sistema de Freno.

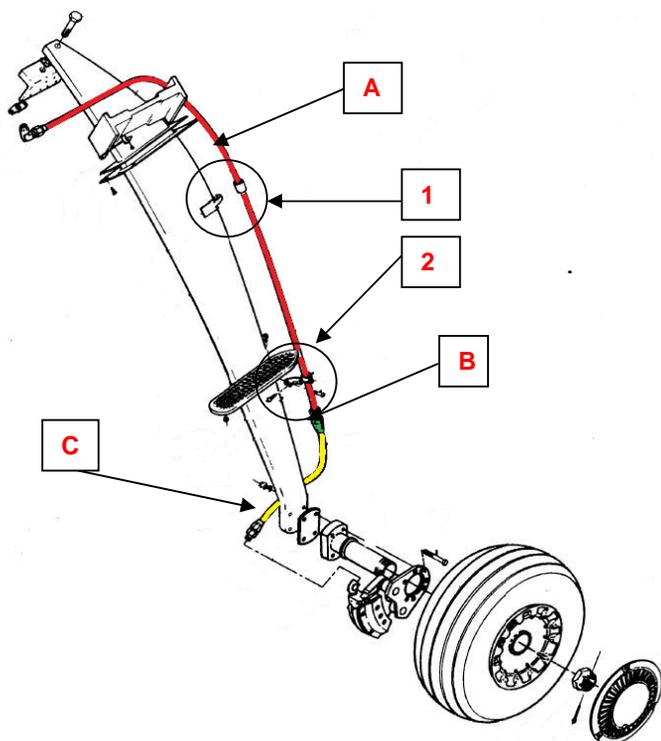
- 1- En mayo del 2015, se accidentó una aeronave Cessna 150, a raíz de la falta de frenado en una de sus ruedas.
- 2- La investigación concluyó en que la falta de frenado fue ocasionada por la rotura del caño de aluminio que sigue el contorno de la ballesta, llevando presión hidráulica al Conjunto de Freno. La rotura se localizó próxima al aboquillado de conexión al niple, componente empleado para la unión de dicho caño a la manguera flexible que lo vincula al conjunto de freno.
- 3- En la siguiente figura, se pueden distinguir los distintos componentes que forman parte de la instalación de la línea de freno en el Tren de Aterrizaje.

A: Caño de aluminio (LINE-BRAKE) P/N 0400311-85/-92/-99.

B: Niple (AN815-4D)

C: Manguera (HOSE ASSY) P/N S1810-1075

1: Manguera de protección (P/N 0441119) y CLIP (P/N 1441001-3).

2- CLAMP (P/N MS21919DG3), Tornillos y STRAP-BRAKE LINE (P/N 0541156-1/-2)

Los P/N indicados en la figura corresponden de la izquierda, son los que corresponden a los S/N 15069309 & ON

- 1- Antes del próximo vuelo, verificar que no haya pérdidas de fluido hidráulico por las líneas de freno, y particularmente en las zonas próximas al NIPLE.
- 2- En el próximo ingreso de la aeronave para inspección, verificar que las líneas de freno están instaladas de acuerdo a lo indicado en la figura del IPC que corresponde al Número de Serie de la aeronave.
- 3- Durante dicha verificación, y en el caso que la instalación no esté de acuerdo al diseño original, desarmar la unión del caño de aluminio al NIPLE, y verificar cuidadosamente el estado del aboquillado, verificando la ausencia de daños en esa zona.
- 4- Reducir la Frecuencia de la inspección de las líneas de freno a 50 horas.

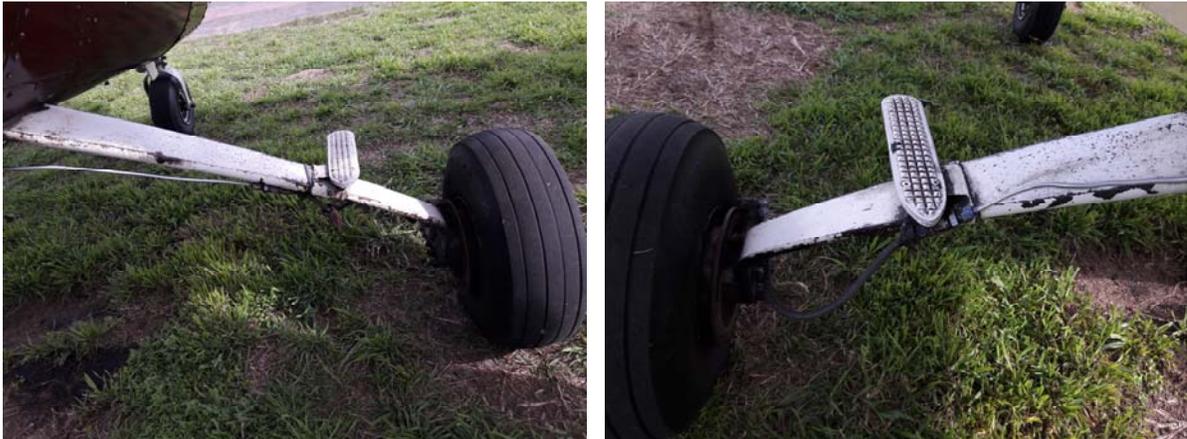
- 4- Para estos modelos de Aeronaves, la Guía de Inspección contenida en el Service Manual requiere se inspeccione las líneas de freno (caños y mangueras) cada 200 hs de operación.
- 5- Habiendo inspeccionado algunas aeronaves de este modelo, se ha observado en varias de ellas, que el caño de aluminio no se encuentra sujeto de la forma que lo describe el Catálogo Ilustrado de Partes (IPC). Esto se puede apreciar en las siguientes fotografías.

- 6- La falta de la correcta fijación del caño de aluminio a la ballesta puede provocar la vibración del mismo y que durante el acceso a la cabina, por descuido, se enganche el mencionado caño con los zapatos de las tripulaciones, ocasionando deformaciones que podrían debilitar su resistencia estructural.
