## ADVERTENCIA 230/DAG

Talleres Aeronáuticos de Reparación, Propietarios y Operadores de aeronaves marca PIPER modelo PA-38-112 y PA-A-38-112 (fabricados por CHINCUL SACAIFI) (N/S 38-78A0001 al 38-81A0051 y 38-81A0105).

Fisuras en costillas de contrapeso de alerón, P/N 77342-16 y -17.

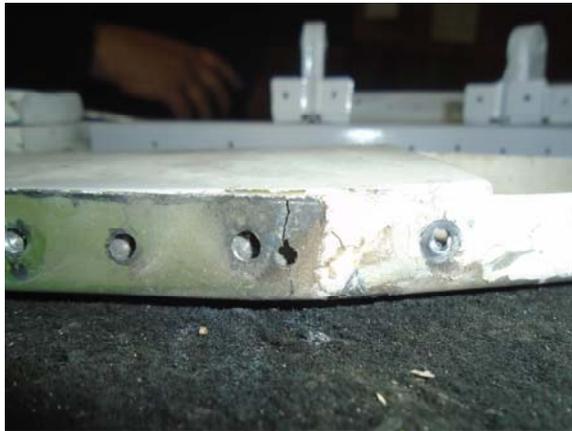
1- En septiembre del 2017, el DAG recibió un Informe de Dificultad en Servicio (IDS), en el que un TAR de la República Argentina informa la detección de dos fisuras en la costilla P/N 77342-16, tal como se ve en las fotografías adjuntas.

5- De la observación de las FOTOGRAFIA 1 y 2, se puede observar en ambas que las fisuras atraviesan un orificio. Sin embargo, el orificio de la Fotografía 1, no es el orificio de un remache, ya que no hay rastros de la cabeza del mismo como si los hay en los otros orificios, tanto en los de esta foto como en los de la otra. Esto permite sospechar que este orificio fue realizado tratando de detener el avance de la fisura, cosa que no logró, ya que la fisura siguió avanzando. Esta práctica es contraria a lo requerido por la AD, ya que la misma indica que al detectar una fisura en una costilla, la misma debe ser cambiada, y no reparada.

- b. Si se detectan fisuras, la costilla DEBE SER REEMPLAZADA.
  - c. Si no se detectan fisuras, repetir la inspección a las 100 hs. de vuelo, o instalar el Kit Piper Part No. 764140. Una vez instalado el kit, puede discontinuarse el cumplimiento repetitivo de esta inspección.

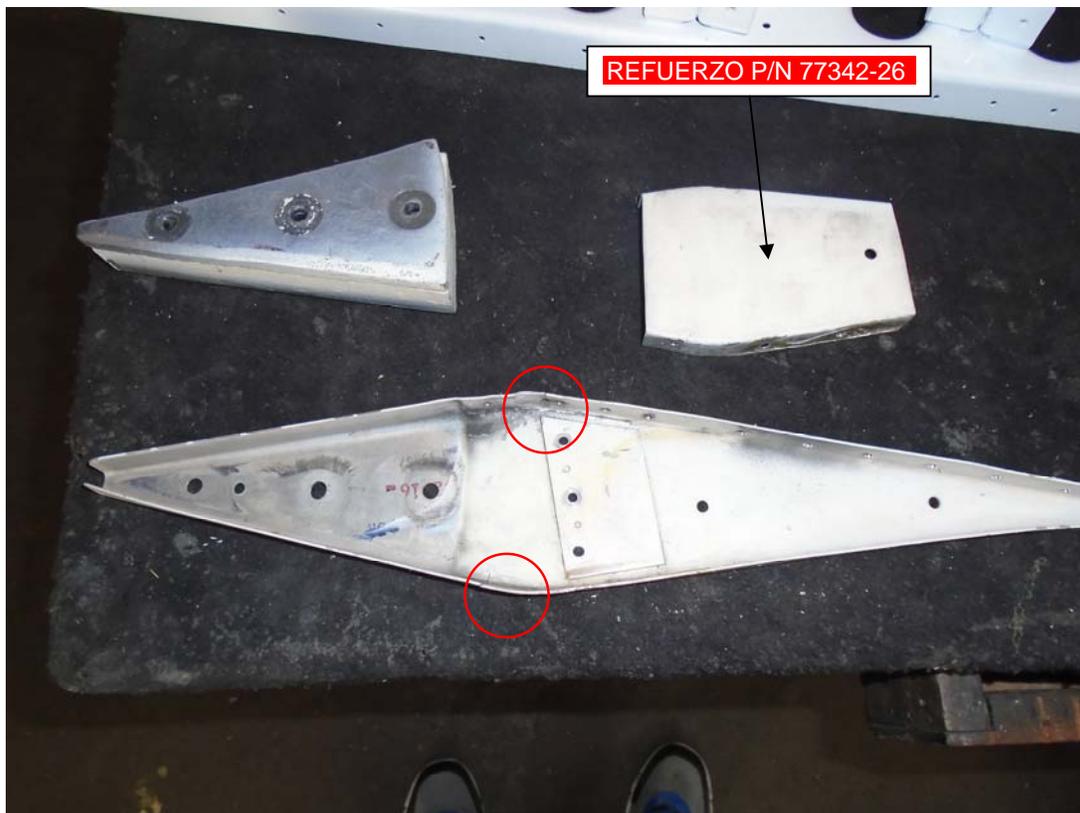
FOTOGRAFIA 5

- a. que si se detecta una fisura en la costilla, la misma debe ser reemplazada por una sin defectos, y
  - b. una vez reemplazada, sobre esta costilla sin defectos, instalar el KIT de refuerzo.
- 3- La siguiente fotografía muestra las partes instaladas sobre la costilla fisurada.

4- En ella se puede observar el refuerzo P/N 77342-26, ítem 18 de la Figura 4 del IPC, figura de la cual se extrajo la siguiente información:

- a. Durante las inspecciones por cumplimiento con la FAA AD 82-02-01, inspeccionar detalladamente las pestañas de las costillas P/N 77342-16/ -17, en las zonas indicadas en la FOTOGRAFIA 5, con la ayuda de una lupa de 10 aumentos, tal como lo requiere la directiva.

- a. Durante la próxima inspección anual, y por única vez, inspeccionar las costillas P/N 77342-16/ -17, en las zonas indicadas en la FOTOGRAFIA 5, para descartar errores en el cumplimiento de la FAA AD 82-02-01 o la aparición de fisuras luego de instalados los refuerzos.

- b. Si se detectan fisuras, informar a la ANAC del hallazgo, y REEMPLAZAR LA COSTILLA FISURADA. Una vez cambiada la costilla, reinstalar los refuerzos P/N 77342-26/ -27 si los mismos no presentan defectos.

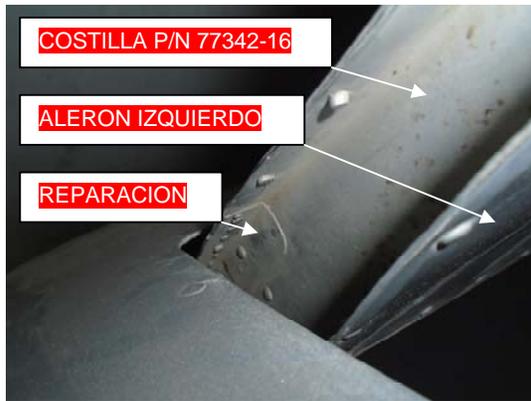
6- En octubre de 2017, se recibió un segundo IDS, en el que el relator informa que durante la Inspección de Relevamiento de Daños de una aeronave accidentada, se detectó una reparación en la costilla P/N 77342-16.

Esta fotografía corresponde a una porción del extremo externo del semiplano izquierdo. La reparación, tal como se la ve, consistía de un refuerzo en forma de L, remachado al cuerpo y a la pestaña de la costilla. El informante asimismo declara que debajo de la reparación había una fisura, y que en ninguna de las dos costillas de contrapeso de alerón, estaba instalado el Aileron Balance Weight Rib Reinforcement Kit Piper Part No. 764140.
