ADVERTENCIA 231/DAG

MOTIVO:

Incorrecta instalación de las PIPAS DE SALIDA de los escapes de motor.

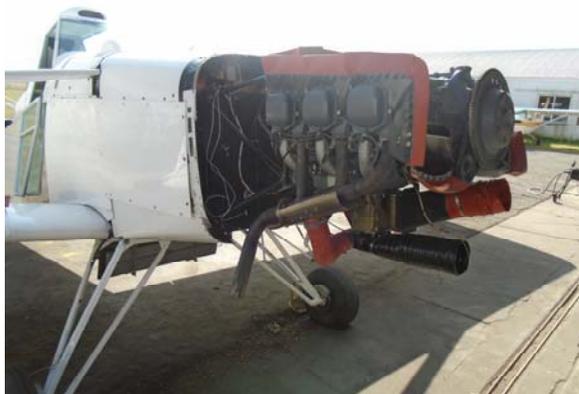
FOTOGRAFIA 1

En esta fotografía puede observar el escape derecho. Este escape es el instalado actualmente por LAVIA SA, P/N 760-030 según el Catálogo Ilustrado de Partes. Este conjunto posee una base circular, soldada al extremo del caño colector de los gases de los cilindros derechos, donde se fija con una abrazadera la camisa de la CAMARA de calefacción del aire al carburador. Esta es la diferencia llamativa de este conjunto respecto del fabricado por Ar Avia.

En base a lo arriba indicado, se recomienda para aquellas aeronaves a las que aplica esta Advertencia, verificar el montaje de las Pipas de Salida de las Conjuntos de Escape. Si la instalación se aparta de la indicada en el párrafo 6-, considerarla incorrecta y modificarla para adecuarla a lo indicado por el fabricante.

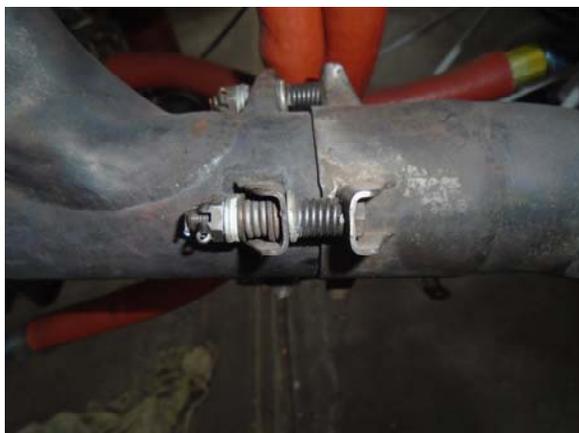
FOTOGRAFIA 2

- 3- De lo visto en las fotografías 2 y 3, se desprende que diseño de las uniones de las Pipas de Salida, corresponde a unión elástica, que absorba las vibraciones ocasionadas por ellas, para evitar que las mismas sean transmitidas al resto del conjunto.

- 4- Sin embargo, al instalarse de la forma en la que se observa en las fotografías, con resortes totalmente comprimidos, esta unión elástica se transforma en una unión rígida, perdiendo los beneficios buscados por el diseñador de la unión.

- 6- Por tal razón se consultó a LAVIA SA acerca de cómo instalar la Pipas de Salida, quien nos informó lo siguiente:
 - a. Cada Pipa de Salida va montada con tres bulones AN-4-13, tuercas AN310C-4 arandelas y chavetas.

- b. Se montan con un solo resorte por bulón, en la parte media, siendo que del lado de la tuerca no lleva resorte.
 - c. Los resortes son de 7 espiras de 1,5 mm de diámetro de alambre, 7 mm de diámetro interno y 60 mm de longitud sin compresión.

- d. El ajuste debe respetar la consigna de no comprimir totalmente los resortes, sin torque definido.
