## ADVERTENCIA 235/DAG

Talleres Aeronáuticos de Reparación, Propietarios y Operadores de aeronaves marca CESSNA modelo 188 series.

Fisuras en el herraje de fijación trasera del patín de cola (CASTING-TAILGEAR MOUNTING) P/N 0712305-4AGW.

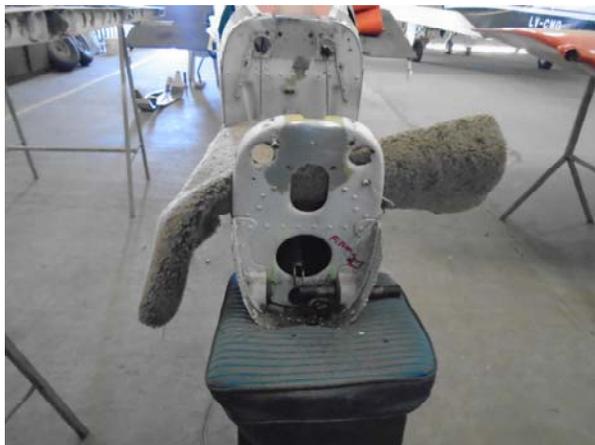
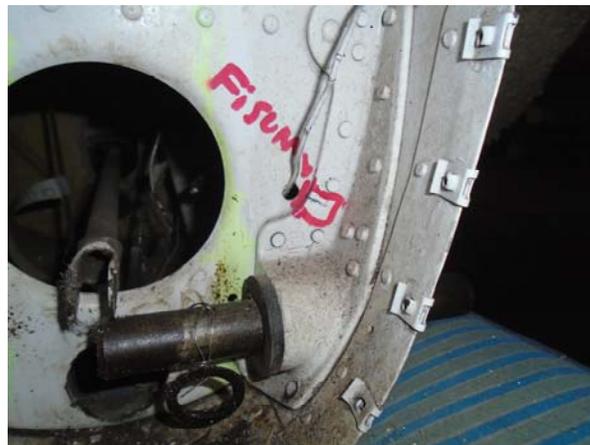
1- En NOVIEMBRE del 2017, el DAG recibió un Informe de Dificultades en Servicio (IDS), elaborado por el RT de un Taller Aeronáutico de Reparación, en el cual informa que durante la inspección por rehabilitación de una aeronave Cessna A-A188B, halló una fisura en uno de los CASTING-TAILGEAR MOUNTING.

2- Dicho IDS estaba acompañado por las siguientes fotografías que muestran la fisura detectada, como así también la ubicación de la misma.

Por lo arriba indicado, se recomienda para aquellas aeronaves a las que aplica esta Advertencia, en la próxima Inspección Anual, inspeccionar ambos CASTING-TAILGEAR MOUNTING en busca de fisuras. De hallar algún defecto como el mostrado en las fotos de arriba, cambiar las pieza / piezas defectuosas.
