ADVERTENCIA 239/DAG r1

Talleres Aeronáuticos de Reparación, Propietarios y Operadores de aeronaves marca CESSNA modelos de las series 150 y 152, que poseen instalado como fleje del tren principal la parte denominada "Spring Assy – Landing Gear" N/P 0441212-1/-2/-5/-6

Rotura del Fleje Tubular del Tren (FTT) de aterrizaje principal.

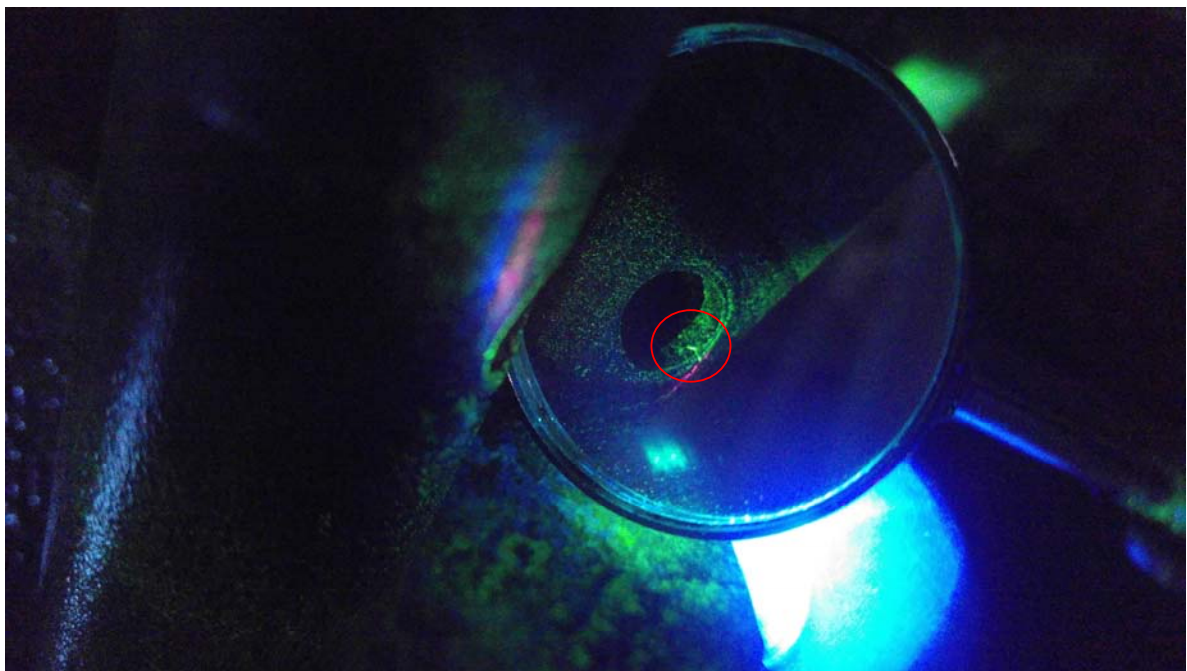
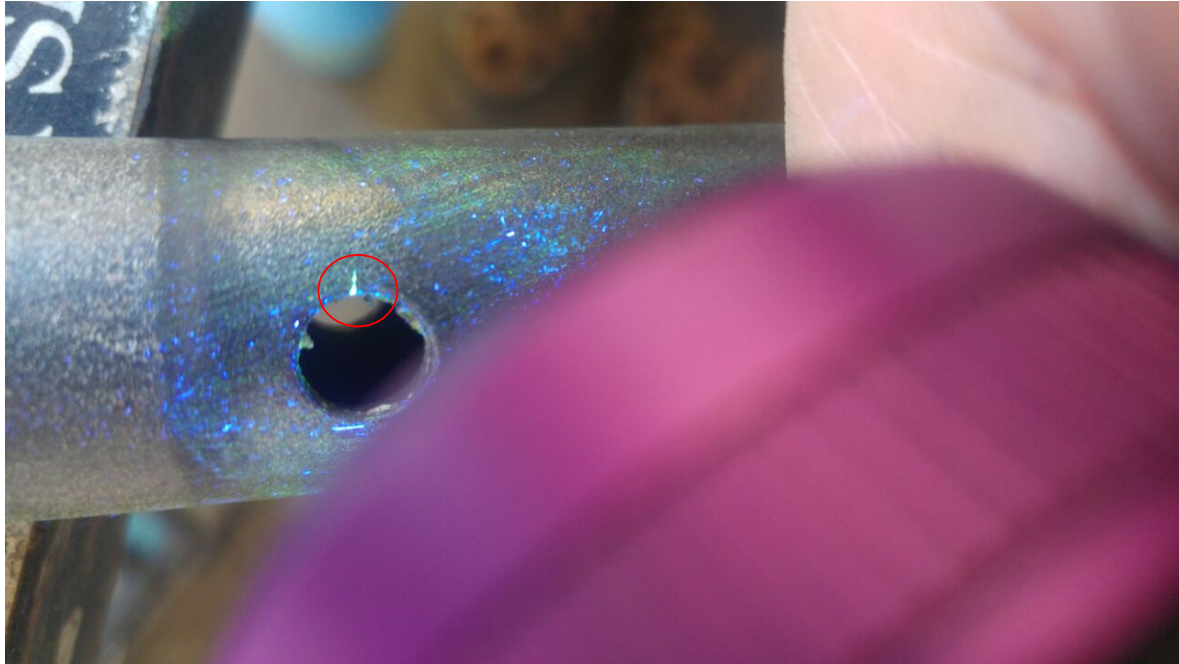
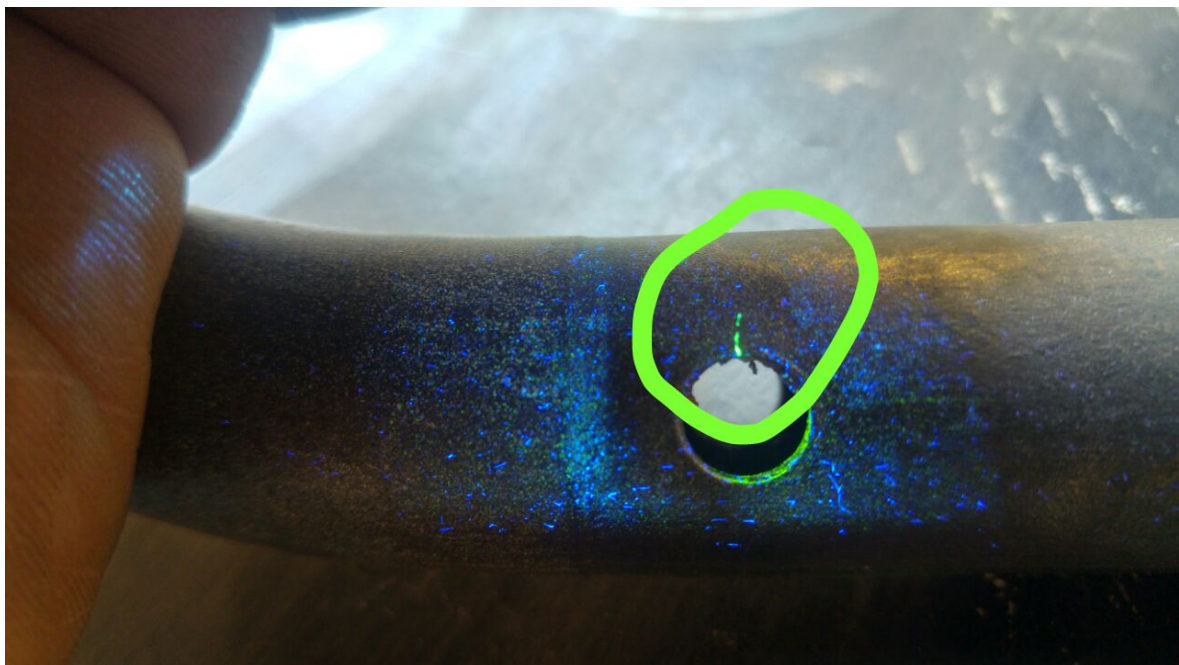
8- A la fecha, se han recibido 3 IDS más informando la detección temprana de fisuras en el orificio de los FTT de aeronaves Cessna modelos 152/150, los que fueron acompañados por las siguientes fotografías
