ADVERTENCIA 241/DAG r1

Fisuras detectadas en los BRACKET P/N 0432004.

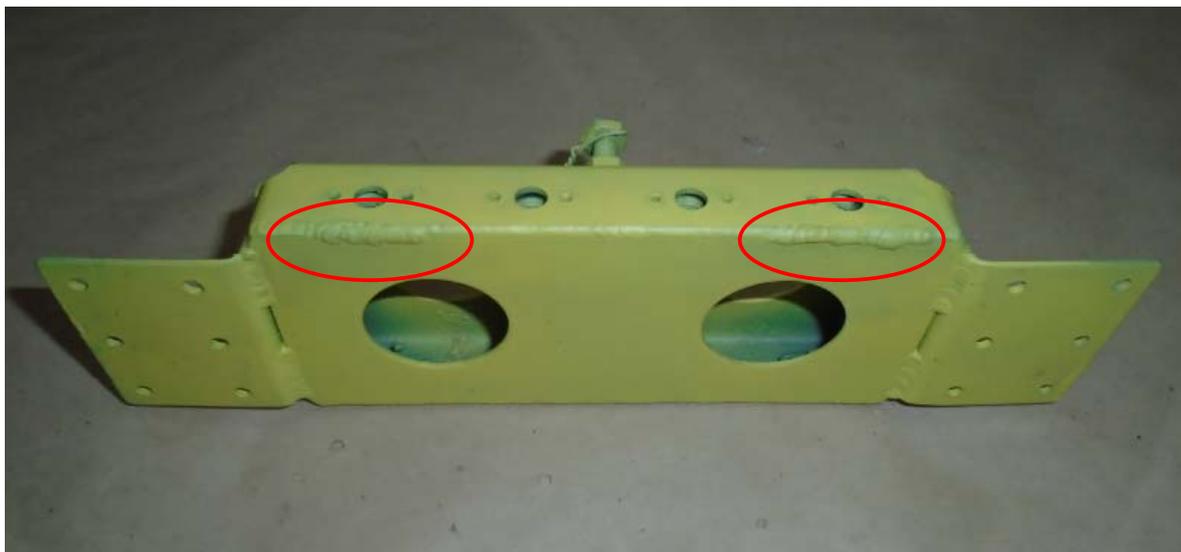
1- En junio de 2018, se recibió en el DAG un Informe de Dificultades en Servicio (IDS), informando que a raíz de las inspecciones realizadas durante un proceso de reparación de una aeronave Cessna 152, se detectaron dos fisuras en el BRACKET P/N 0432004. Las mismas fueron detectadas sobre los cordones de soldadura que la pieza posee en su parte trasera, es decir, del lado en que se fija contra el larguero trasero del estabilizador.

2- La siguiente es una de las fotografías que acompañaba el IDS, en la cual se muestra el Bracket ya reparado, pero no obstante ello, puede apreciarse fácilmente el lugar en el que las fisuras fueron detectadas.

En base a lo arriba indicado, se recomienda para aquellas aeronaves a las que aplica esta Advertencia, independientemente del tipo de operación a la que estén afectadas, que en la próxima Inspección Anual, se dé cumplimiento a la SUPPLEMENTAL INSPECTION NUMBER 53-11-01, inspeccionando los BRACKET P/N 0432004 por presencia de fisuras.

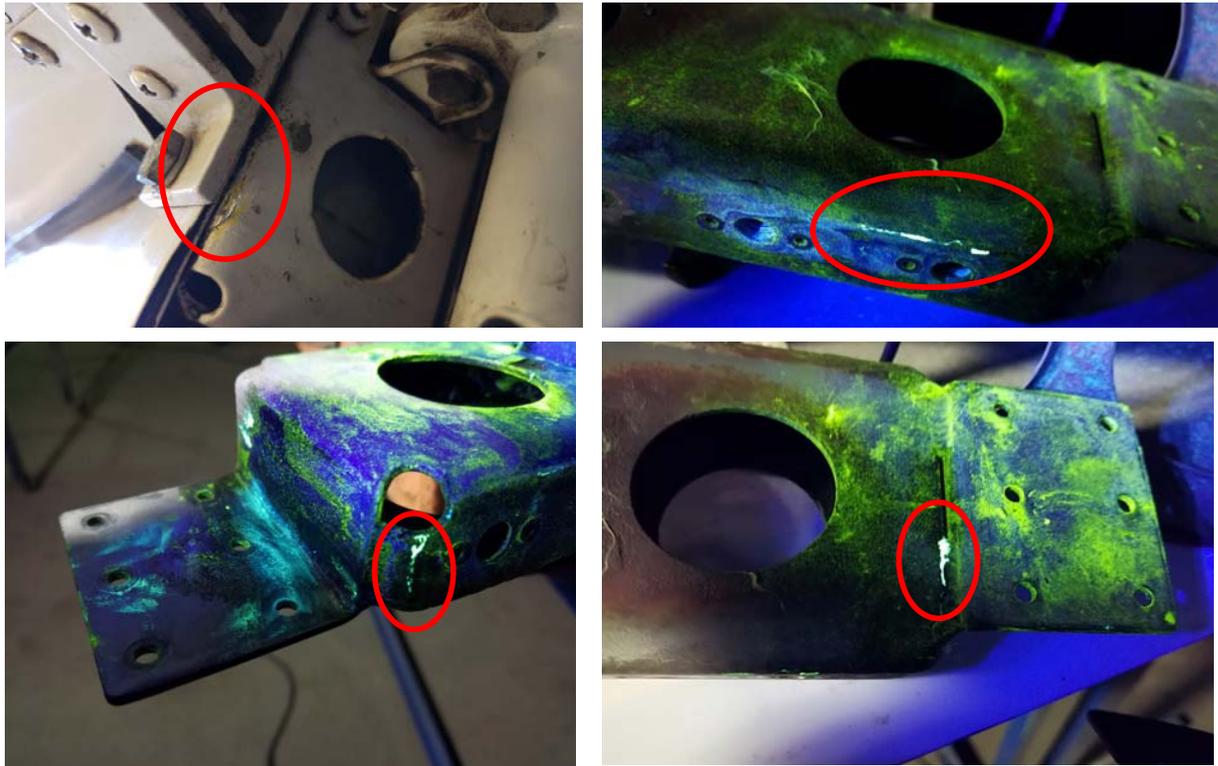
6- En julio del 2018 se recibieron 3 nuevos IDS, informando la detección de fisuras, uno de ellos, en una aeronave modelo 152; otro, en una modelo 150M; y el último, en dos modelo 150H. Las siguientes fotografías acompañaban dichos informes.
