## ADVERTENCIA 245/DAG

Talleres Aeronáuticos de Reparación, Propietarios y Operadores de aeronaves marca CESSNA modelos 180 Series (N/S 18050662 al 18052711); 182 Series (N/S 18251557 al 18264790); 185 Series (N/S 18500001 al 18501832); 188 Series (N/S 18800001 al 18802348); y A188 Series (N/S 18800001 al 18800707).

Falta de cumplimiento de la FAA AD 77-04-05

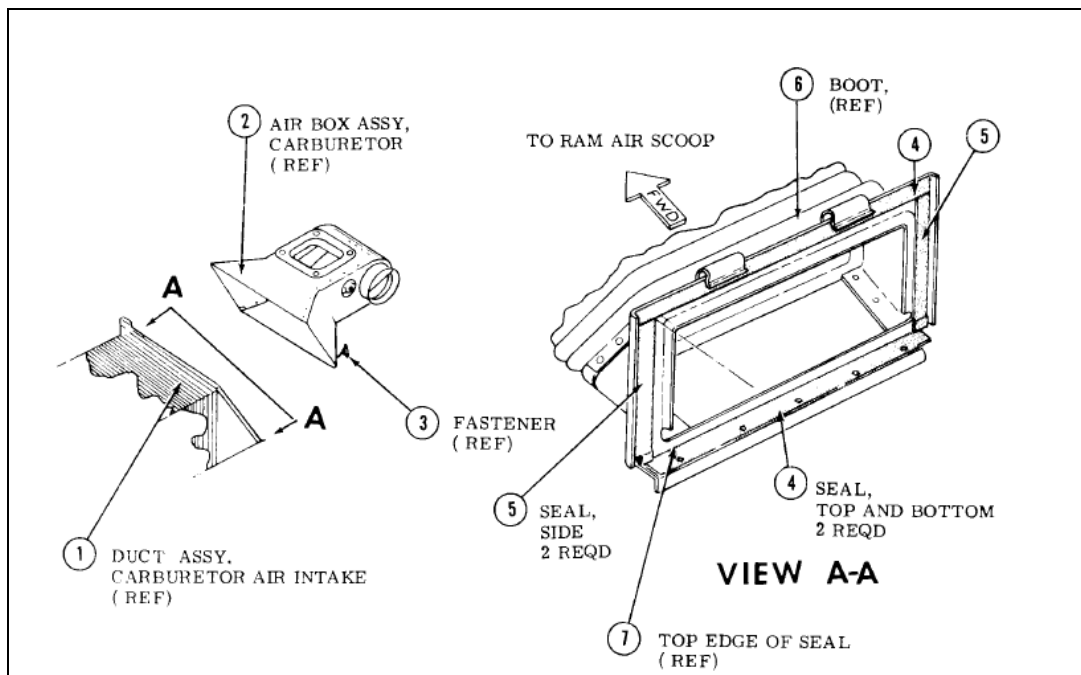
La referencia directa para su cumplimiento, es la CESSNA Service Letter SE76-18, la que indica cual es el sello a inspeccionar, y el procedimiento a seguir en caso que el mismo no esté correctamente pegado. Se adjunta una figura extraída de la mencionada SL para clarificación del tema.

En 2018, durante inspecciones por reparaciones, la ANAC detectó que en dos aeronaves la FAA AD 77-04-05 no estaba cumplida, ya que uno de los casos, el sello inferior no estaba colocado, y

en el otro, directamente todo el sello no estaba colocado.

2- El Capot Inferior debe ser removido periódicamente, cada vez que se precisen realizar Trabajos de Mantenimiento en la parte baja de los motores, o en cada Inspección Anual. Durante dichos desmontajes, se debe separar la Boca de la Caja de Aire de Inducción al Carburador (que queda fija al motor) del Ducto Flexible (que queda fija al Capot de motor), unión en la cual justamente va instalado el sello en cuestión.

Teniendo en cuenta lo antes indicado, y que no solo es peligrosa la ingestión del Sello de la Caja de Aire de Inducción al Carburador, sino que también lo es que el sello no esté colocado o que lo esté parcialmente, ya que de esta manera podría ingresar al carburador AIRE DEFECTUOSAMENTE FILTRADO, este Departamento recomienda que cada vez que sea removido el capot inferior del motor, se dé cumplimiento a la inspección requerida por la FAA AD 77-04-05, y en el caso que el sello no esté correctamente instalado, se lo instale de acuerdo a lo indicado en la CESSNA Service Letter SE76-18,
