ADVERTENCIA 248/DAG r1

MOTIVO:

Corrosión en los largueros (delantero y trasero) de los semiplanos.

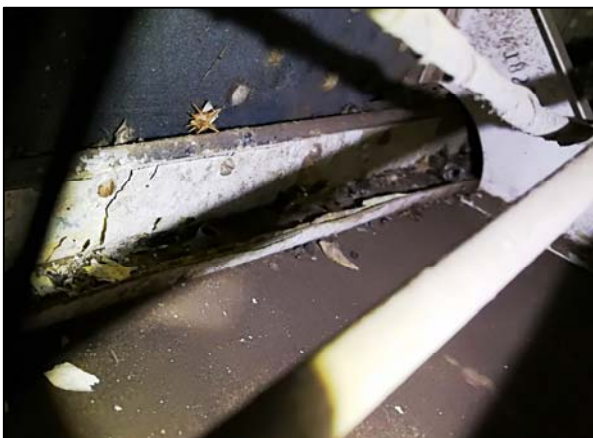
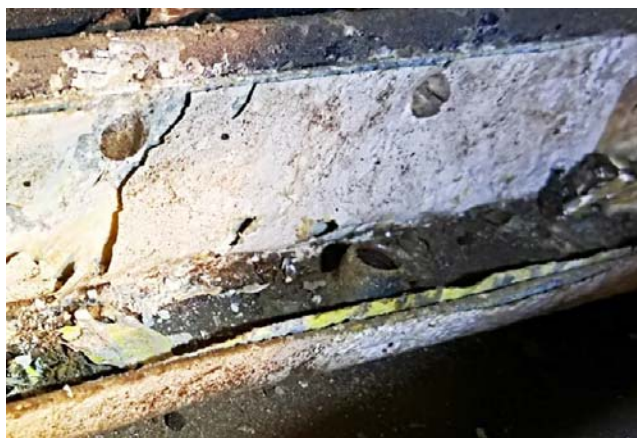
En marzo del 2019, el DAG recibió un Informe de Dificultad en Servicio, en el cual el relator informa haber detectado corrosión en los largueros de dos aeronaves, un PA-25 y un PA-25-235. La corrosión fue detectada en los largueros delanteros, en la zona de raíz, debajo de la PEDANA.

Tal como se aprecia en las siguientes fotografías, el indicio de la corrosión del larguero fue la corrosión detectada en los Perfiles "J" inferiores, partes que van atornilladas a las platabandas de los largueros.

El relator informó también que en ambos casos informados, una vez detectada la corrosión en los Perfiles “J”, los mismos fueron removidos, comprobando que la corrosión había avanzado sobre los largueros, produciendo importante daño sobre los mismos.

En base a lo arriba indicado, se recomienda a los propietarios que lo antes posible se contacten con su TAR de confianza para realizar una inspección de los largueros delanteros y traseros de ambos semiplanos, en la sección de raíz.

Para realizar esta inspección, los talleres deben acceder por las tapas de inspección delantera y trasera ubicadas en el Intradós de los semiplanos, debajo de las pedanas, debiendo también remover los recubrimientos / carenados de la zona de unión de los semiplanos con el fuselaje, y con la ayuda de espejo y luz adicional, inspeccionar, por corrosión:

De detectar corrosión, informar el hallazgo inmediatamente a la ANAC.

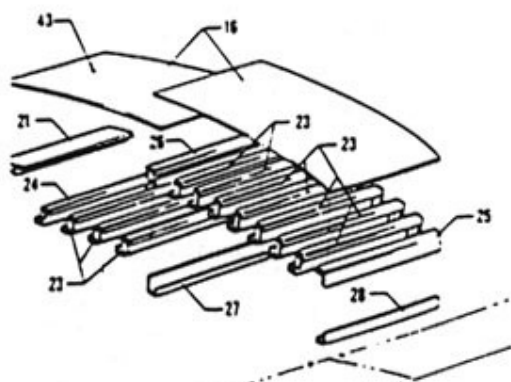
En la Figura 3 del Catálogo Ilustrado de Partes (CIP) de la aeronave, se puede observar, tal como se ve en el extracto de la mencionada figura adjunto a la derecha, que el Perfil "J" inferior, es el ítem N° 28, P/N 61229-00, denominado SECTION – Wing walk "J". Esta parte, si bien no se detalla en el CIP, va fijada del lado trasero del larguero delantero, debajo de la PEDANA. La fijación al larguero es mediante tornillos a la pestaña vertical de la Platabanda inferior del Larguero.

En esta zona se crea un alojamiento que si no es mantenido cuidadosamente limpio, la acumulación de suciedad, agua y productos de fumigación puede provocar el inicio de procesos de corrosión sobre las estructuras metálicas aledañas.
