## ADVERTENCIA 249/DAG

Talleres Aeronáuticos de Reparación, Propietarios y Operadores de aeronaves marca PIPER / CHINCUL / LAVIASA modelos PA-25, PA-25-235 y PA-25-260

Falla en los comandos de motor.

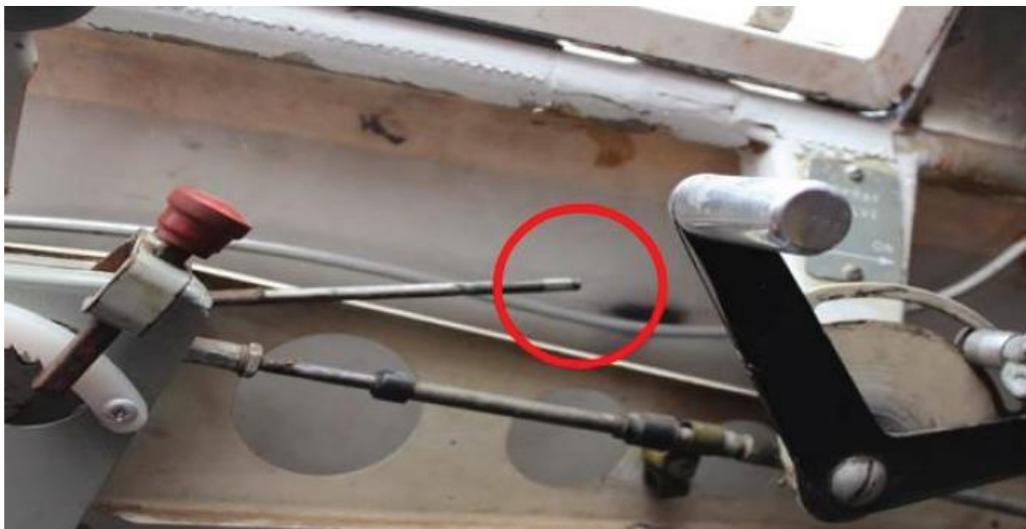
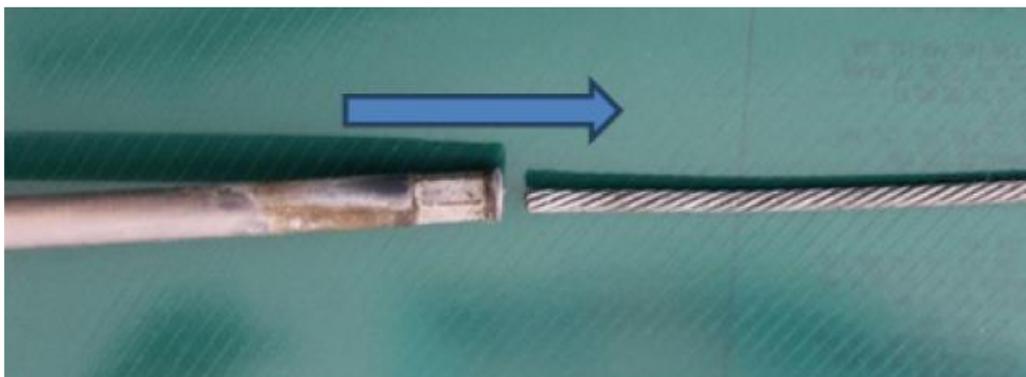
1- En enero del 2017 se accidentó una aeronave PA-25-235. Finalizada la investigación, la JIAAC determinó que el accidente se produjo a raíz de *“una sustancial disminución en la entrega de potencia de la planta motriz que impidió que la aeronave mantuviera su línea de vuelo, circunstancia que obligó al piloto a realizar un aterrizaje de emergencia. Dicho suceso ocurrió debido al desprendimiento del cable del acelerador del casquillo conector en el comando de potencia”*

En el lugar del accidente, se detectó que el comando del acelerador en cabina estaba desprendido del cable que accionaba el acelerador, tal como se puede apreciar en las siguientes fotografías.

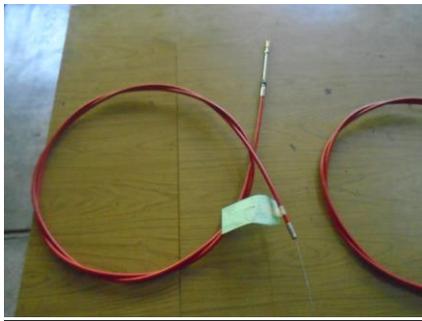
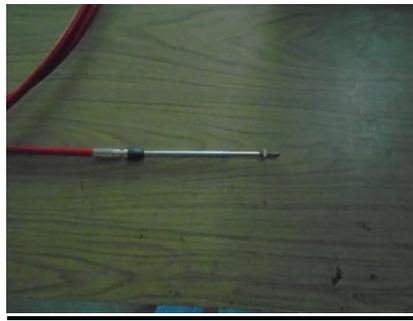
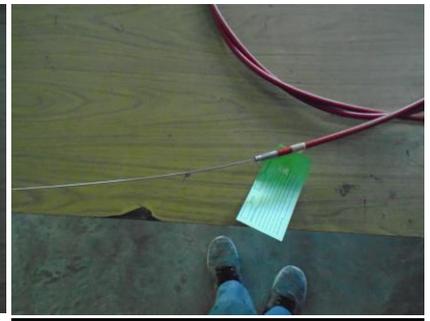
3- Se pudo constatar en las instalaciones del fabricante de la aeronave y poseedor actual de los CT correspondientes, LAVIA SA, que estos CABLES DE CONTROL son fabricados por un proveedor nacional de la empresa, y que los mismos están constituidos básicamente por una VAINA flexible, una TRIPA maciza de ACERO INOXIDABLE de diámetro 1.9 mm (0.075”) en el P/N 30848-02 y de 2.00 mm 0.077” en el P/N 30929-02, y un TERMINAL prensado en uno de sus extremos. Se adjuntan fotografías generales que muestran el aspecto de estos Cables de Control.

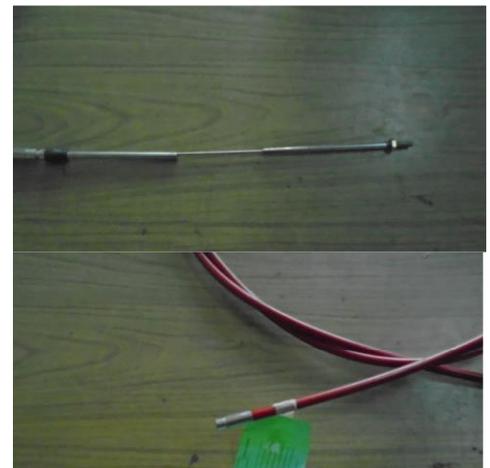
4- En los cables originales se pudo comprobar que las Tripas pueden ser desplazadas dentro de la Vaina lo suficiente como para dejar expuesta la zona donde está prensado el terminal, componente empleado para su fijación a la Palanca de Comando.

5- En esta posición, el extremo de la tripa que se fijaría al comando del carburador desaparece dentro de la vaina. No obstante ello, posteriormente la tripa puede ser desplazada para que dicho extremo nuevamente salga de la Vaina, y pueda ser reinstalada en el comando del accesorio.

- b. En cabina, deslizar los terminales hacia afuera de las vainas, hasta dejar al descubierto el sector donde los terminales están prensados a las tripas.

- c. Inspeccionar esta zona por corrimiento de la tripa respecto del terminal o terminal mal prensado.
  - d. Si esto es detectado en algún Cable de Control, el mismo debe ser cambiado por uno original provisto por el fabricante.
