ADVERTENCIA 250/DAG

MOTIVO:

Falta del resorte de apertura de acelerador.

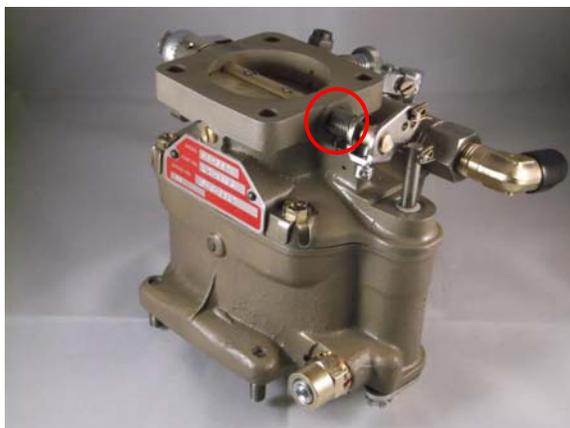
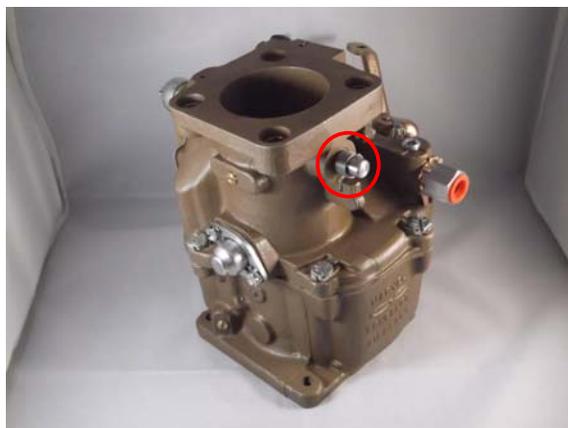
- 1- En enero del 2017 se accidentó una aeronave PA-25-235. Durante la investigación del accidente, la JIAAC detectó que el carburador que estaba instalado en la aeronave en el momento del accidente, un carburador MARBEL SHEBLER MA-4-5 P/N 10-4404-1, no tenía instalado el resorte "*Throttle Opening Spring*" (TOS), que va colocado en el eje que comanda la mariposa del acelerador, y cuya función es llevar al carburador "a todo acelerado" en el caso de perder el comando de acelerador.
- 2- En las fotografías que se adjuntan abajo, se puede observar dos carburadores, uno con bomba de pique, a la izquierda, y otro sin ella, a la derecha. En ambas ilustraciones se han resaltado los resortes TOS, y la forma en la que los mismos van instalados.

- a. En la parte de INSPECCION: Chequear el TOS por deformación y signos de desgastes. Reemplazarlo en el caso que se presente alguna de estas condiciones.

- b. En la parte de ENSAMBLADO, durante el armado del eje del acelerador:
 - i. Deslizar el TOS sobre el extremo del Conjunto Eje y Palanca del Acelerador, enganche el extremo interno del resorte en el orificio del Cuerpo del Acelerador.

- ii. Enrollar el resorte sobre el eje, y enganchar el extremo externo en el orificio cercano al extremo del eje.
 - iii. Con la empaquetadura del resorte nueva instalada, verificar que el resorte tiene suficiente fuerza para abrir la mariposa del carburador.

- 2- A los TAR con alcances para realizar Mantenimiento en aeronaves equipadas con los carburadores a los que aplica esta Advertencia, que durante todas las inspecciones de estas aeronaves, verifiquen la correcta instalación de los TOS y su condición. En el caso de no tenerlo instalado o que la condición no sea la adecuada, se contacten con un TAR con alcances para la Recorrida General del carburador para la instalación o el recambio del TOS.
