ADVERTENCIA 253/DAG

Talleres Aeronáuticos de Reparación, Propietarios y Operadores de aeronaves marca PIPER / CHINCUL modelos PA-36 series

Corrosión en tubos de comando de elevadores.

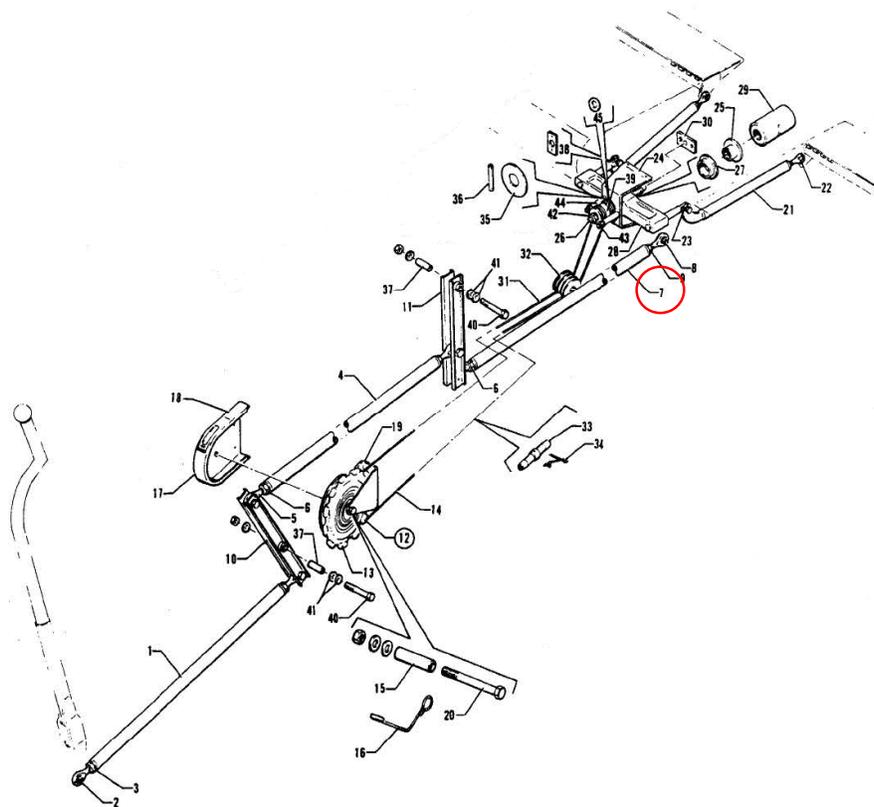
Un TAR ha enviado a la ANAC un Informe de Dificultad en Servicio (IDS), en el cual informa haber detectado corrosión severa en el tubo P/N 97086-00, perteneciente al sistema de comando del elevador. Este componente corresponde al ítem 7 de la figura 39 del Catálogo Ilustrado de Partes, copia de la cual se adjunta a continuación.

En base a lo arriba indicado, se recomienda a los TAR que durante el cumplimiento del ítem G.10. de la Guía de Inspección, cuando corresponda, procedan a realizar una inspección por corrosión de las barras que conforman el Sistema de Comando del Elevador, a saber P/N 97694-00 (Ítem 1 de la figura 39), P/N 97086-02 (Ítem 4 de la figura 39) y P/N 97086-00 (Ítem 7 de la figura 39), en particular en los extremos donde se fijan los ROD END. Ante el menor indicio de corrosión, remover la pintura y verificar el estado del tubo.

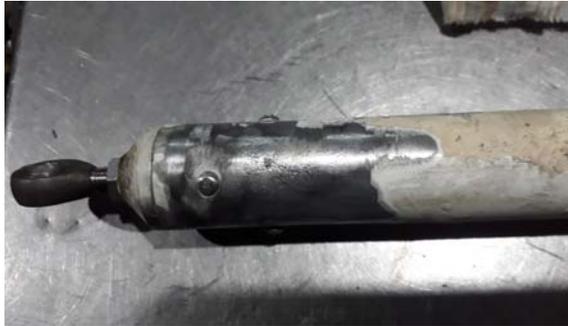
FOTO N°1

En las fotografías N° 1 y 2, que fueran enviadas junto al IDS, se puede observar el estado de la parte. El orificio que se ve en la fotografía N°2 fue generado en el taller, ocasionado por una PUNTA al hacer presión con la mano, sin golpearla con martillo, lo que pone de manifiesto el debilitamiento ocasionado por la corrosión en el componente.
