ADVERTENCIA 254/DAG

Talleres Aeronáuticos de Reparación, Propietarios y Operadores de aeronaves marca CESSNA modelo 152.

Rotura del sello de la Mariposa del AIR BOX.

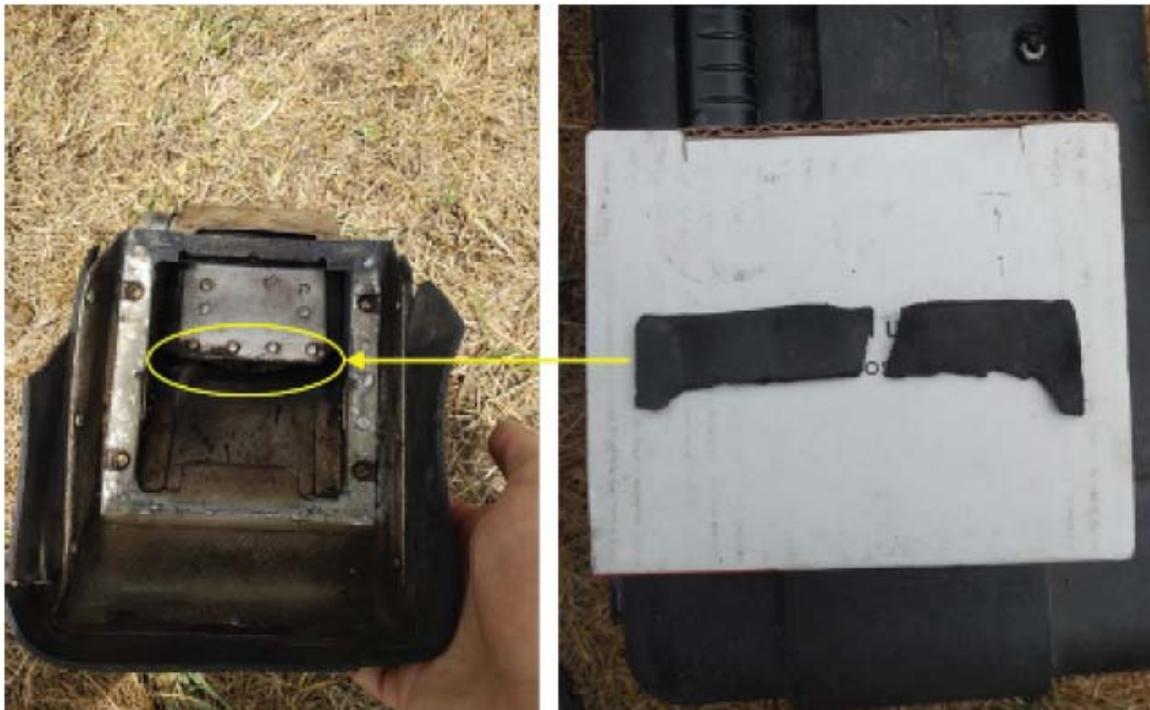
FIGURA 1

- 1- En el 2018, se accidentó una aeronave Cessna 152, a raíz de la pérdida de potencia del motor en crucero. Durante la investigación del accidente, la JIAAC constató durante la inspección de la caja de aire a la entrada al carburador: "... que en el sistema de aire caliente del motor, la compuerta del paso de aire había perdido parte del sello de elastómero (goma) y que éste presentaba signos de degradación. Los restos de elastómero desprendidos quedaron alojados en la entrada de aire del carburador, obstruyendo el paso de aire.". El estado en que fue encontrado el componente por los investigadores luego del accidente, puede observarse en las imágenes contenidas en la FIGURA 1.

- 1- Verifiquen el estado del SEAL BUTTERFLY, P/N 0450070-4, por partes faltantes (roto), por deterioro del material, y por correcto montaje a la VALVE ASSY-BUTERFFLY, P/N 0450070-5.
- 2- Verifiquen el estado de los remaches de fijación del VALVE ASSY-BUTERFFLY a su eje de comando, y la ausencia de juegos.
- 3- Verifiquen el correcto CIERRE / APERTURA del aire caliente al carburador, cuando la VALVE ASSY-BUTERFFLY es operada con el comando de cabina de piloto.

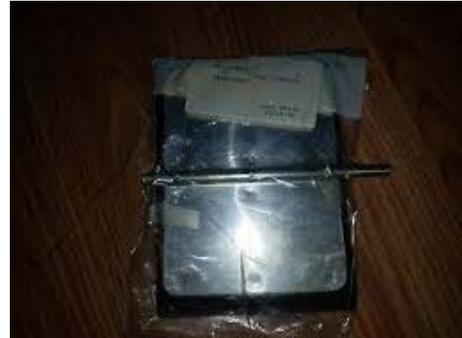
FIGURA 2

3- La VALVE ASSY-BUTERFFLY, P/N 0450070-5, comúnmente llamada válvula mariposa, que comanda la apertura del aire caliente al carburador, es donde se fija el sello de goma en el accidente. La válvula tiene el aspecto que se aprecia en la FIGURA 2, donde también puede observarse que el sello de goma va fijado entre las dos placas metálicas que la componen, mediante remaches.

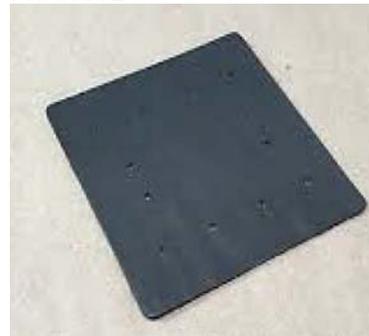
FIGURA 3

4- El sello, denominado SEAL BUTTERFLY, P/N 0450070-4, es un rectángulo de goma, tal como se lo aprecia en la FIGURA 3.

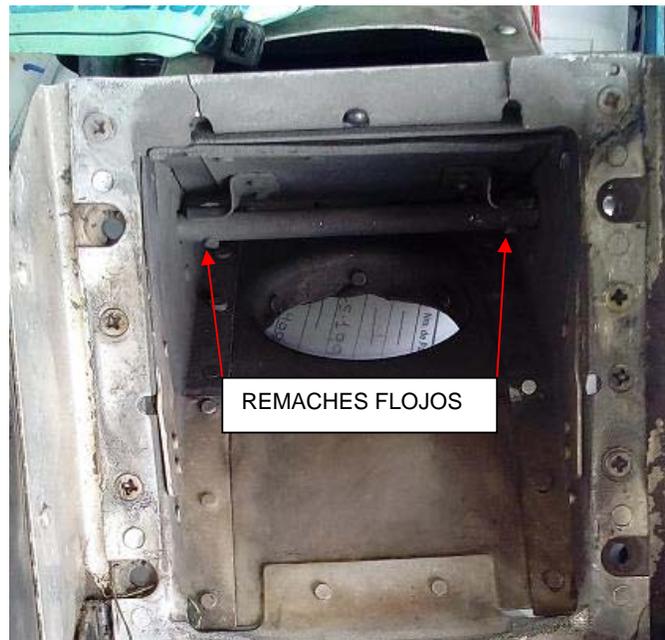
5- Alertado el personal del DAG de esta novedad, durante una inspección de Seguridad Operacional, un inspector detectó en este componente en una aeronave inspeccionada, que los remaches empleados para la fijación de la VALVE ASSY-BUTERFFLY se habían aflojado. A consecuencia de ello, la mariposa ya había tomado juego respecto a su eje de comando.
