## ADVERTENCIA 255/DAG

Corrosión en el Tubo de Torque del Rudder, P/N 30420-1.

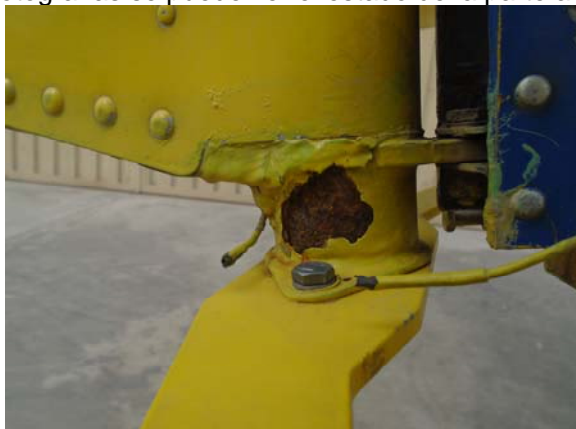
LADO DERECHO DE LA AERONAVE

- 1- En el 2019 se recibió un Informe de Dificultad en Servicio, en el cual se informó la detección de un importante estado de avance de corrosión en el RUDDER TORQUE TUBE ASSY, P/N 30420-1 de una aeronave Air Tractor 502-B, que acumulaba aproximadamente 800 hs de vuelo y 8 años desde su fabricación. En las siguientes fotografías se puede ver el estado de la parte al momento de su detección.

En base a lo arriba indicado, se recomienda a los TAR que durante las inspecciones de 100 hs. / Anual de las aeronaves a las que aplica esta Advertencia, realicen una inspección al Tubo de Torque del Rudder, P/N 30420-1 por presencia de corrosión, y en el caso de hallarla, dependiendo del grado de avance, que la reparen o cambien el componente afectado.
