ADVERTENCIA 256/DAG

Talleres Aeronáuticos de Reparación (TAR), Propietarios y Operadores de aeronaves marca CESSNA modelo 150 series (1962 -1968).

MOTIVO:

Presencia de fisuras en la pestaña de fijación de la Aleta Dorsal, P/N 0431014-1.

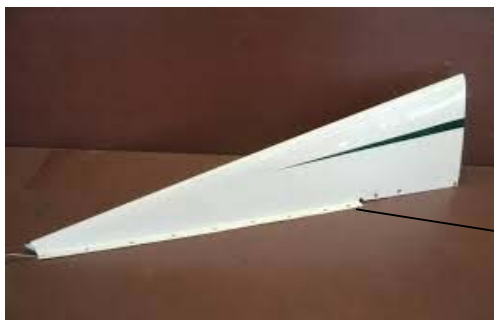
- 1- Durante inspecciones de rampa realizadas por personal de la ANAC, se pudo constatar en varias aeronaves la presencia de pequeñas fisuras en la Aleta Dorsal, localizadas en los primeros remaches que la fijan al fuselaje tanto del lado derecho como del lado izquierdo del fuselaje. Las mismas pueden observarse en las imágenes de abajo.

Las fisuras aparecen en el primer remache de cada lado

2. A los TAR, durante las inspecciones anuales / 100 hs de las aeronaves a las que aplica esta Advertencia:
 - a. Que como parte de la inspección correspondiente a la Guía de Inspección, Ítem AIRFRAME, inciso 2, ***Aircraft structure***, realicen una inspección visual de la pestaña de la Aleta Dorsal, que la fija al fuselaje, por presencia de fisuras.

- b. De hallar tales fisuras, que amplíen la inspección visual al recubrimiento del fuselaje, accediendo a él desde el interior del mismo, verificando que el recubrimiento, no esté también fisurado.

- c. En los casos que sea necesario realizar reparaciones, que las mismas sean realizadas siguiendo las instrucciones del Service Manual, Sección 4 "Airframe" Párrafo 4-14 y la Sección 19 "Structural repair".
