ADVERTENCIA 262/DAG

Propietarios, Operadores y Talleres Aeronáuticos de Reparación que operen o mantengan aeronaves marca Petrel modelo 912i.

1. Fallas en el Radiador del Sistema de Refrigeración (RSR) del motor y en las Mangueras Flexibles de conexión al Radiador (MFcR).
2. Tapa de la Botella de Overflow de Líquido Refrigerante (BOLR), con válvula de presión incorporada.

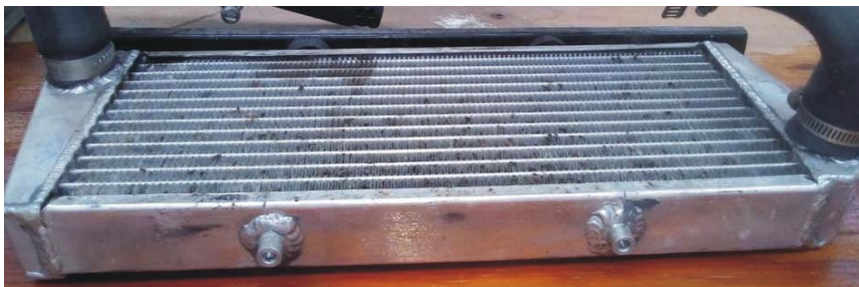
La ANAC fue informada de la falla repetitiva del RSR y de las MFcR, con la consecuente pérdida de líquido refrigerante, como así también del uso de RSR no certificados. La foto de uno de estos radiadores no certificados puede observarse en la *Figura 1*. El único radiador elegible para las aeronaves modelo Petrel 912i, el es radiador Rotax P/N 997084, diseñado específicamente para el motor Rotax 912 F2. Una foto de este RSR puede observarse en la *Figura 2*.

Figura 1 – Radiador no certificado

- 1) A los TAR, que en cada inspección de una aeronave Petrel:
 - a) Determinen si el RSR que equipa la aeronave es un radiador Rotax P/N 997084, y.
 - i) en caso que el RSR no sea uno aprobado, sustituirlo por uno aprobado.
 - ii) en caso que el RSR sea uno aprobado, inspeccionar visualmente por presencia de cualquier indicio de zonas húmedas, goteo, pérdidas o manchas blancas indicativas de pérdidas de líquido refrigerante, tanto en e RSR, como en los capots y en los carenados adyacentes, poniendo especial énfasis en:

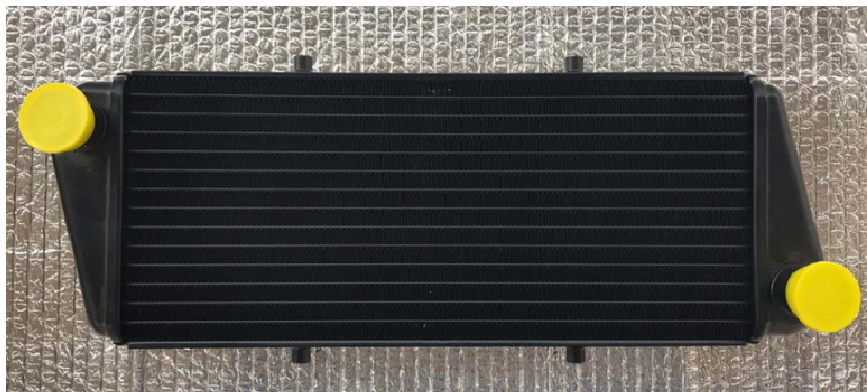
Figura 2 – Radiador ROTAX P/N 997084

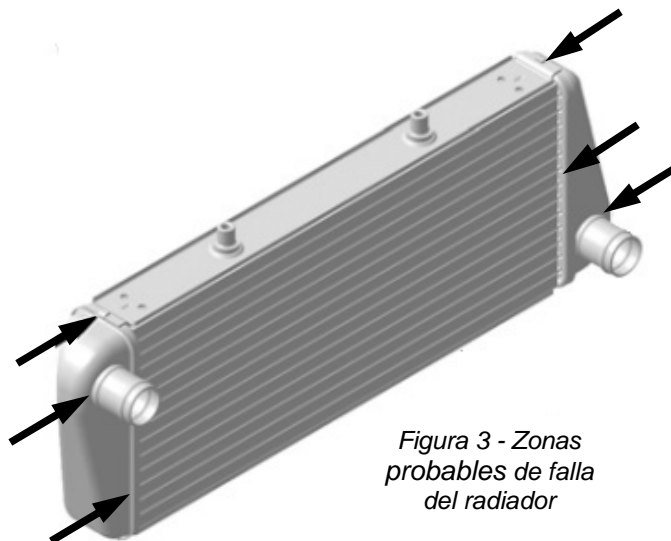
- En el RSR, la falla / rotura de las boquillas de conexión y la falla del pestañado.
- En las MFcR, la falla / rotura de las mangueras en la zona de las boquillas de conexión.

Figura 3 - Zonas probables de falla del radiador

- (1) las boquillas de conexión al radiador, siendo necesario desmontar las abrazaderas de sujeción y quitar la manguera de la boquilla antes de realizar la inspección.
- (2) los pestañados del radiador.
- (3) las MFcR en la zona de la boquilla de conexión al radiador.

En caso de detectar indicios de pérdidas de líquido refrigerante, reemplazar las partes afectadas por componentes en servicio y efectuar la prueba por perdidas prevista en el Capítulo 12-20-00, Punto 4) Leakage check del Maintenance Manual (Line Maintenance) for Rotax Engine Type 912 Series.

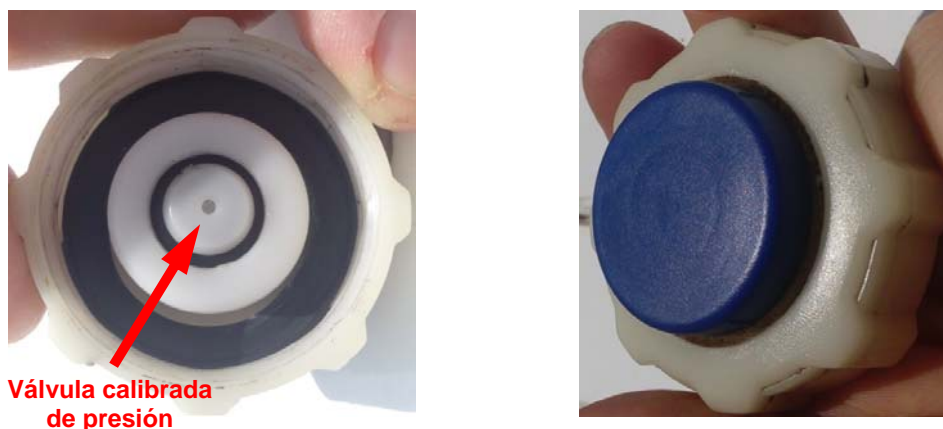
Además, se detectó la instalación de una tapa en la BOLR, que incorporaba una válvula de presión calibrada a una presión desconocida. La presencia de esta válvula restringe la libre expansión del líquido refrigerante a la atmósfera. Unas fotos de esta tapa puede observarse en la *Figura 4*.

Válvula calibrada de presión

Figura 4 – Tapa de la Botella de Overflow de Líquido Refrigerante

b) Inspeccionen la Tapa de la BOLR por la presencia de una válvula cargada a resorte. De tenerla instalada, remover la Válvula de la siguiente manera:
