## ADVERTENCIA 264/DAG

Talleres Aeronáuticos de Reparación (TAR), Propietarios y Operadores de aeronaves marca PETREL modelo PETREL 912i, todos los números de serie.

Pérdida de ajuste de los bulones que sujetan los terminales de los cables de comando del timón de dirección a los pedales.

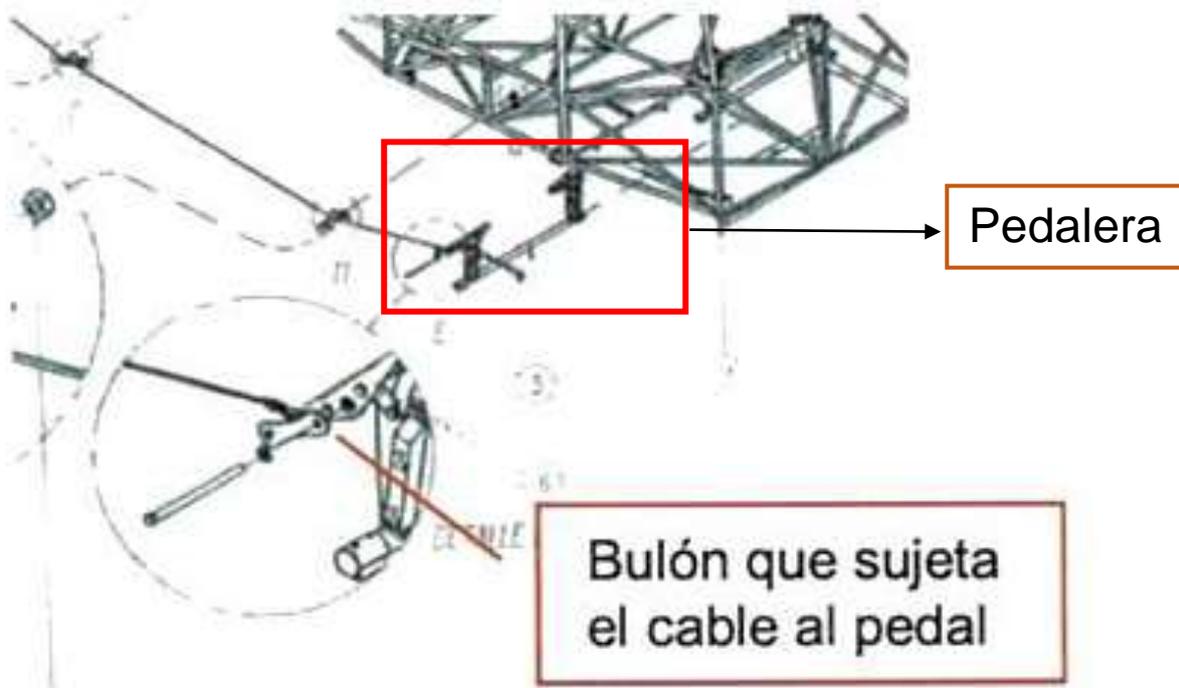
- 1- Durante inspecciones realizadas en aeronaves Petrel, se hallaron en varias oportunidades flojos los bulones que sujetan los terminales de los cables de comando del timón de dirección a los pedales. Si tal condición no es advertida, podría llegar a desprenderse el bulón, provocando la pérdida del comando del timón de dirección. Algunos operadores han indicado que esta condición puede ser prevenida realizando una verificación frecuente del ajuste del citado bulón.
- 2- La siguiente figura nos sitúa en la zona involucrada

- 3- A raíz de esta novedad, el fabricante ha emitido el Boletín de Servicio BS 27-20-00-01, por medio del cual se modifica la pedalera, se cambia el bulón y se instala una chaveta, evitando de esta manera que se aflojen los bulones.

- 1) Teniendo en cuenta lo precedentemente indicado, se recomienda a los propietarios u operadores de estas aeronaves, que hasta tanto se aplique el BS 27-20-00-01, a fin de evitar la posible pérdida del comando del timón de dirección, en cada inspección pre-vuelo, verifiquen que los mencionados bulones están ajustados. En caso de detectar flojedad contactar a un TAR para que realice los ajustes necesarios.
- 2) También recomienda realizar lo antes posible la modificación de la pedalera de acuerdo con las instrucciones del BS 27-20-00-01. La aplicación de esta modificación debe ser realizada por un Taller Aeronáutico de Reparación habilitado que cuente con los alcances adecuados, y registrada en el historial de la aeronave de acuerdo a lo establecido en el RAAC parte 43.
