## ADVERTENCIA 204/DAG

Talleres Aeronáuticos de Reparación, Propietarios y Operadores de aeronaves marca PIPER / CHINCUL / LAVIA, modelos PA-25, PA-25-235 y PA-25-260, todos los números de series.

### MOTIVO:

Falta de los sellos de los trenes de aterrizaje P/N 60173-00 y 60176-00, y los aros P/N 60174/5-00.

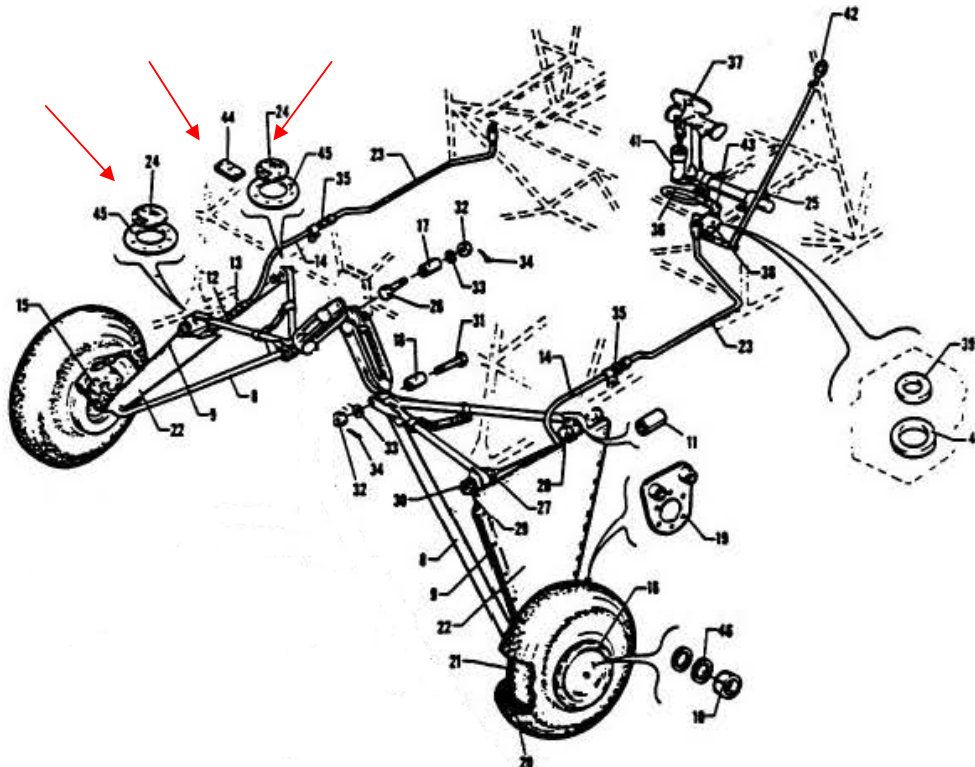
- 1- En diciembre del 2016, durante una inspección a una aeronave PA-25-235 se detectó que faltaban los componentes que sellan el pasaje de los herrajes del tren de aterrizaje y la manguera del freno a través del recubrimiento de la parte inferior del fuselaje.
- 2- Estos sellos pueden observarse como ítems 24, 44 y 45 de la Figura 14 del IPC, extracto de la cual se adjunta a continuación:

- 1- Que toda aquella aeronave a la que aplique esta Advertencia, sea inspeccionada para verificar que tanto los sellos de los herrajes de los trenes de aterrizaje P/N 60173-00 y 60176-00, y los aros P/N 60174-00 y 60175-00, están correctamente instalados de acuerdo a lo indicado en el IPC y en el Piper SB 221.
- 2- En toda aeronave que tenga instalado un escape con Pipas de Salida en ambos lados del fuselaje, se recomienda se instalen estos sellos también en los herrajes del tren de aterrizaje izquierdo.

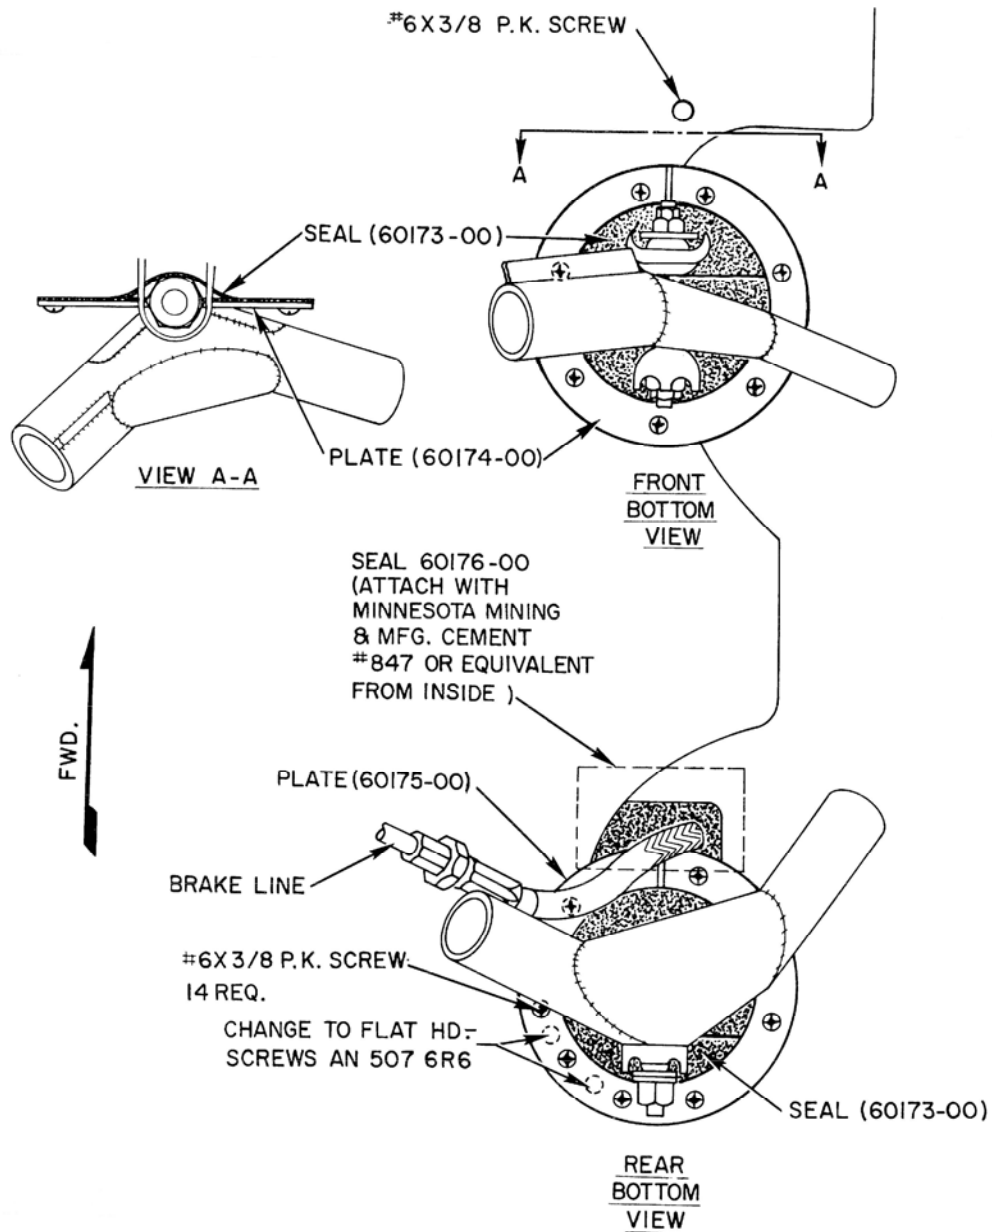
- 3- En el año 1964 PIPER emitió el SB N°221, aplicable a un número acotado de PA-25-235, desarrollado para evitar el ingreso a cabina de gases provenientes del escape del motor a través de los espacios existentes entre los herrajes de los trenes de aterrizaje derechos y el recubrimiento inferior del fuselaje, mediante la instalación de un sistema de sellos, los que fueron incluido en el Piper Kit N° 756 824. Entre otros componentes, el mencionado KIT contenía los sellos P/N 60173-00 y 60176-00, y los aros P/N 60174-00 y 60175-00. A continuación se adjunta parte del SB 221, en el que se muestra como se instala el Piper Kit N° 756824

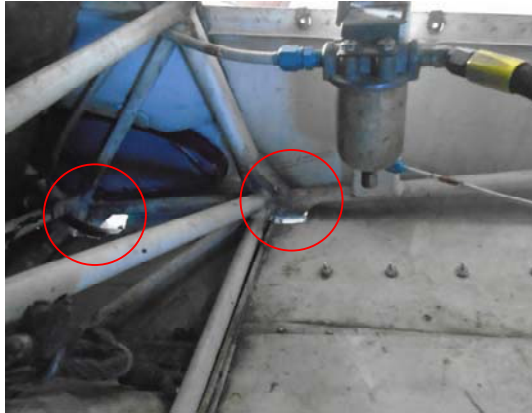
Tomas izquierdas

- 4- Tiempo después la FAA emitió la Airworthiness Directive 64-24-05 PIPER, requiriendo la aplicación del PIPER Service Bulletin N°221.
- 5- A continuación se adjuntan unas fotografías de la aeronave inspeccionada, en las que se puede ver efectivamente que sin la instalación de estos sellos, existen espacios entre los herrajes de los trenes principales y el recubrimiento inferior del fuselaje, por donde pueden ingresar gases de escape a cabina.

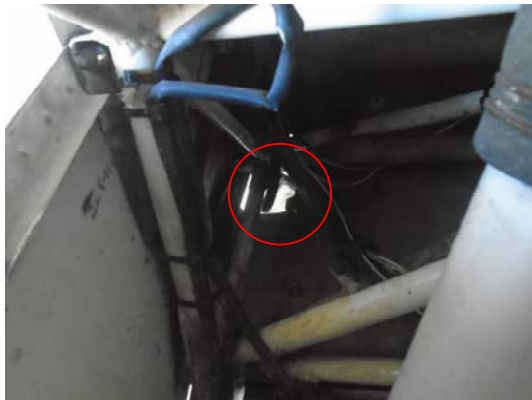
Toma derecha trasera

- 6- El requerimiento tanto del SB como de la AD que los sellos sean instalados solo del lado derecho tiene por fundamento que el diseño original de los PA-25 tiene pipa de salida de los escapes solo del lado derecho del fuselaje. Ahora bien, para aquellas aeronaves que tuviesen el escape modificado, con pipas de salida de ambos lados del fuselaje, deberían instalarse estos sellos en ambos trenes de aterrizaje.
