ADVERTENCIA 205/DAG

Talleres Aeronáuticos de Reparación, Propietarios y Operadores de aeronaves marca WEATHERLY modelos 620A y 620B

Detección de corrosión en diferentes puntos del avión.

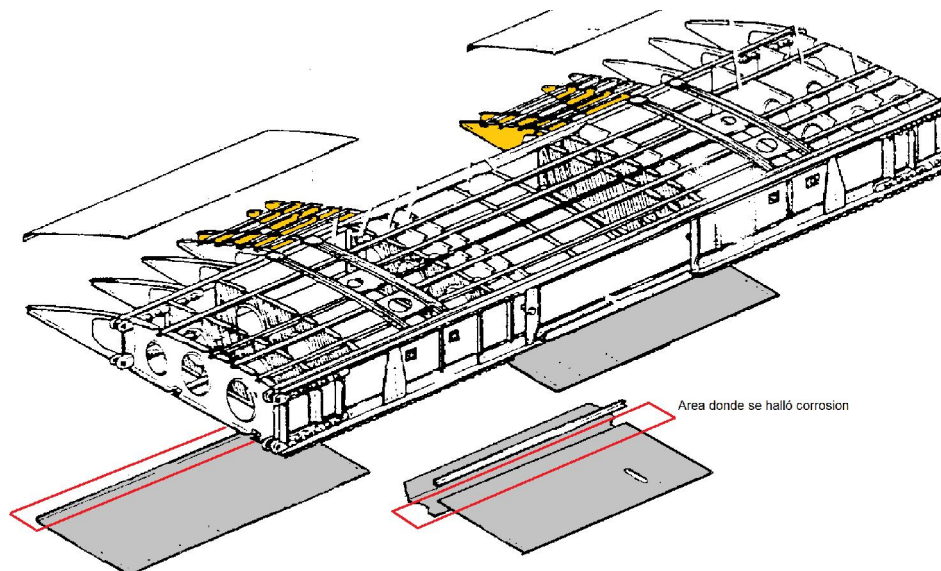
Figura I

- a. Se halló acumulación de suciedad, humedad y corrosión severa en el recubrimiento central inferior del ala, el cual forma parte del recubrimiento inferior del fuselaje. En esta área se forma un compartimento estanco entre las costillas (ver costillas sombreadas en la figura I), el larguero trasero y el recubrimiento del borde de fuga, siendo además inaccesible para su inspección y limpieza. Ver figura I.

- a. Para el caso descrito en el párrafo “a”, a fin de facilitar la inspección y limpieza de la zona involucrada, se recomienda instalar tapas de inspección redondas en el recubrimiento inferior entre la segunda y tercer costilla contando desde la raíz (ver costillas sombreadas de la figura fig. I), siguiendo las indicaciones de la figura 4-200 del Capítulo 4 (Aircraft Metal Structural Repair) del FAA Aviation Maintenance Technician Handbook – Airframe, o las instrucciones del párrafo 4-58 f. de la AC 43.13-1B para el caso de reparaciones con parches redondos alineados con el recubrimiento.

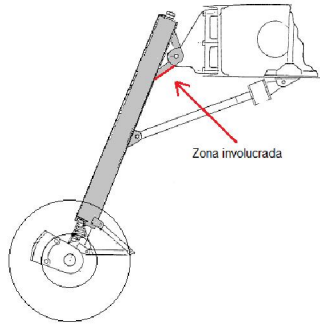
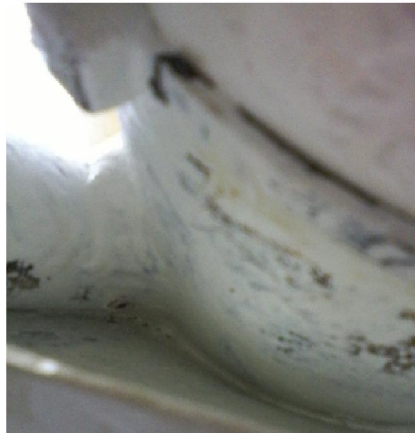
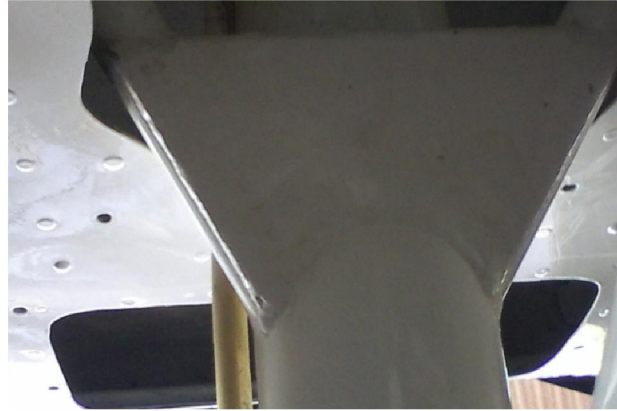
Figura II

- b. Se halló acumulación de suciedad, humedad y principios de corrosión en una cavidad formada entre el montante de amortiguador del tren principal, su estructura tubular de soporte superior y una placa soldada a ésta. Ver figura II.

- b. Para el caso descrito en el párrafo “b”, una posible solución al problema descrito es rellenar el espacio mencionado con sellador compatible con el material y la pintura, a fin de evitar la acumulación de material que facilite la formación de corrosión en la zona indicada.

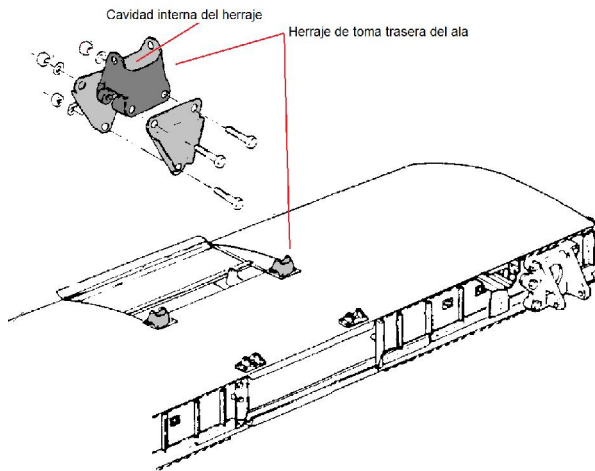
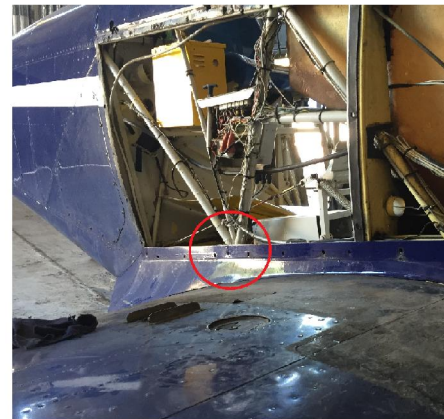
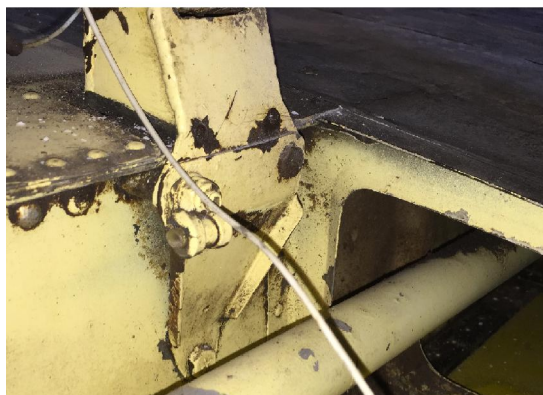
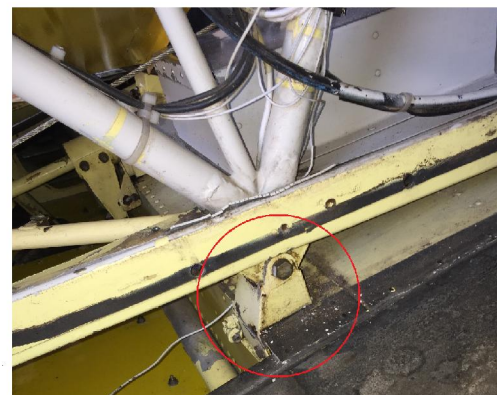
Figura III

- c. Se halló acumulación de suciedad, humedad y principios de corrosión en una cavidad formada dentro del herraje de toma trasera Ala-Fuselaje (N/P 50222-9), de la sección central del ala. Es de destacar que a pesar que esta parte posee dos orificios de drenaje, ambos se encontraban tapados al momento del hallazgo. Ver figura III.

- c. Para el caso descrito en el párrafo “c”, verificar que la parte se encuentre con toda su superficie con protección para la corrosión, libre de acumulación de suciedad y que los orificios de drenaje existentes se encuentren libres de obstrucciones.
