ADVERTENCIA 226/DAG

MOTIVO:

Fisuras en la estructura de soporte del estabilizador horizontal.

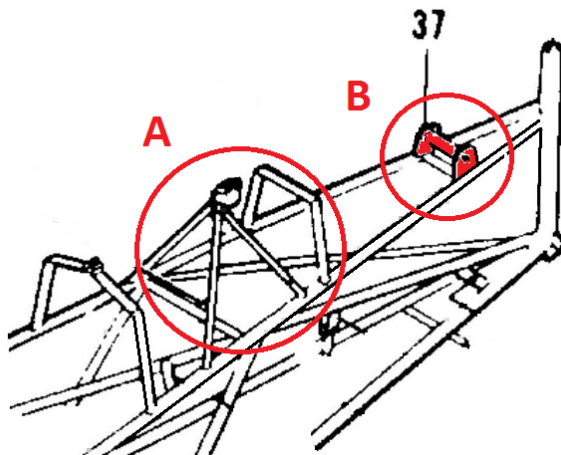
Fig. 1 - Ubicación de toma delantera (A) y trasera (B), del estabilizador horizontal.

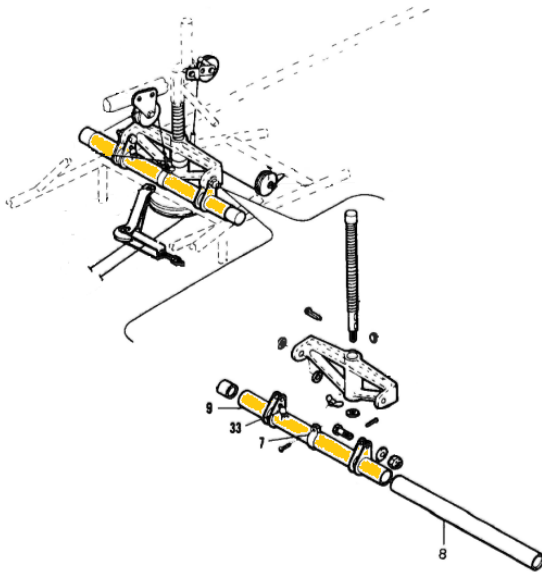
Fig. 2 – Toma delantera del Estabilizador
Item 9 - Link Assembly
Item 8 – Tube liner, forward

- a. “Link Assembly” por presencia de fisuras en todos los cordones de soldadura y zonas aledañas, principalmente entre el tubo principal que lo conforma y las 4 orejas soldadas a este. Verificar además por ovalización de los orificios y corrosión en las caras interna y externa del tubo.

- b. “Tube, Liner, forward” por presencia de fisuras en las cercanías de los orificios laterales, verificando además por ovalización de los orificios y corrosión en las caras interna y externa del tubo.

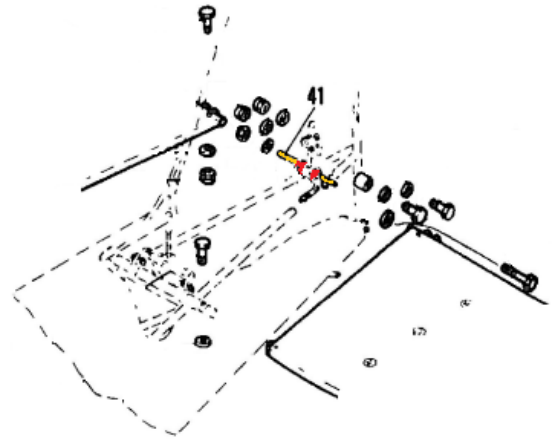
Fig. 3 – Toma trasera del estabilizador
Item 41 - Tube - Liner, rear

- 3- Realizar un END por el técnica de tintas penetrantes o partículas magnéticas a las siguientes partes:
 - a. “Tube - Liner, rear”, por presencia de fisuras en las cercanías de los orificios laterales, verificando además por ovalización de los orificios y corrosión en las caras interna y externa del tubo.

- b. “Support Assembly, stabilizer”, por presencia de fisuras en todos los cordones de soldadura del soporte y sus cercanías, (tanto en los cordones de fijación del soporte a los longuerones superiores del fuselaje como los cordones de fijación de los soportes y el tubo que los une) y en el orificio existente en el tubo que une a los soportes. Verificar además por ovalización del orificio del tubo y corrosión en las caras interna y externa del tubo.
