ADVERTENCIA 221/DAG

MOTIVO:

Fisuras en el soporte del larguero trasero del Estabilizador Vertical, P/N 18419.

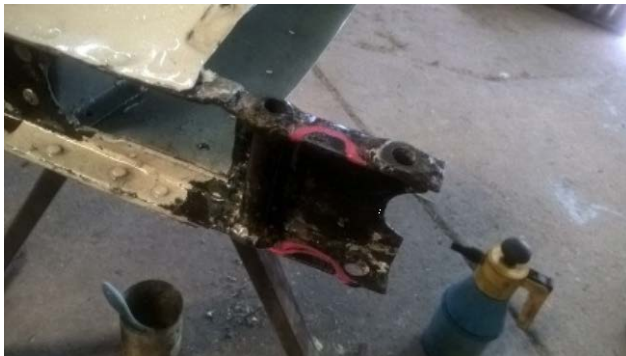
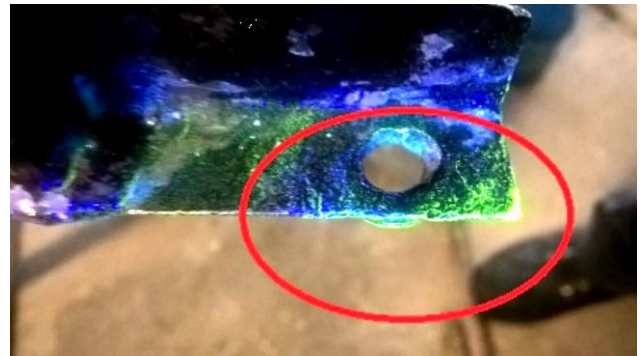
1- En febrero del 2017, se recibió en el DAG un Informe de Dificultades en Servicio, en el cual se informa que durante la realización de una serie de END en una aeronave modelo 8E, se detectaron fisuras en las dos pestañas del soporte del larguero trasero del Estabilizado Vertical.

2- Dicho IDS estaba acompañado por las siguientes fotografías que muestran las fisuras y la ubicación de las mismas.

En base a lo arriba indicado, se recomienda para aquellas aeronaves a las que aplica esta Advertencia, que en la próxima Inspección Anual, se realice un END por la técnica de Tintas Penetrantes al soporte del larguero trasero del Estabilizado Vertical en busca de fisuras, prestando especial atención en las pestañas del soporte.

De hallar fisuras, reemplazar el soporte por uno que no posea indicaciones de fisuras, e informar al DAG del hallazgo, enviando fotos del componente que demuestren el estado del mismo.
