## ADVERTENCIA 222/DAG

Talleres Aeronáuticos de Reparación, Propietarios y Operadores de aeronaves marca LUSCOMBE Modelo 8 series.

Fisuras en la punta del eje de la rueda, componente que forma parte del Lowe Leg P/N 58383.

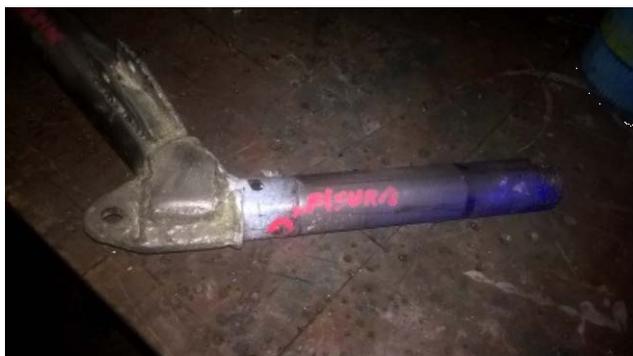
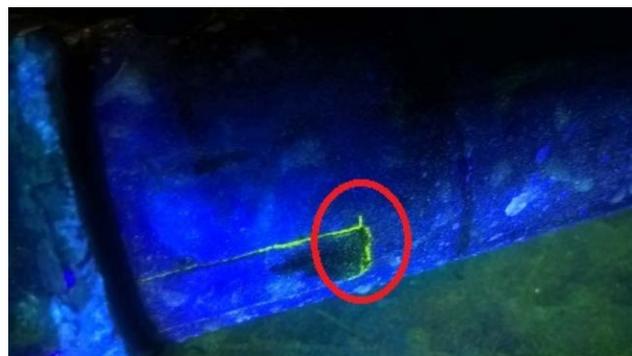
- 1- En febrero del 2017, se recibió en el DAG un Informe de Dificultades en Servicio, en el cual se informa que durante la realización de una serie de END en una aeronave modelo 8E, se detectó una fisura en la punta del eje de la rueda.
- 2- Dicho IDS estaba acompañado por las siguientes fotografías que muestran la fisura y la ubicación de las mismas.

En base a lo arriba indicado, se recomienda para aquellas aeronaves a las que aplica esta Advertencia, que en la próxima Inspección Anual, se realice un END por la técnica de Tintas Penetrantes a la punta del eje de la rueda en busca de fisuras.

De hallar fisuras, informar al DAG del hallazgo, enviando fotos del componente que demuestren el estado del mismo y cambiar el componente fisurado por uno en buenas condiciones, o proponer un esquema de reparación para su aprobación.

Repetir anualmente la inspección arriba recomendada junto con el cumplimiento de la D.A.E. N° 2005-07-01 LUSCOMBE.
