## ADVERTENCIA 243/DAG r1

Talleres Aeronáuticos de Reparación, Propietarios y Pilotos de aeronaves marca CESSNA modelos 150, A150, 152 y A152

### **MOTIVO:**

Desprendimiento de la rueda de nariz.

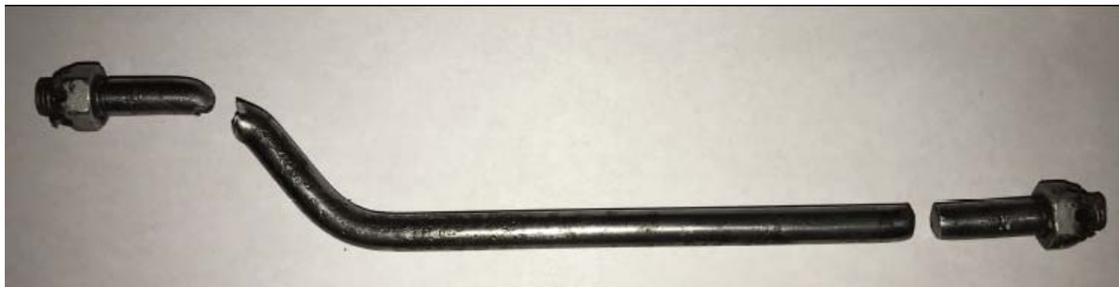
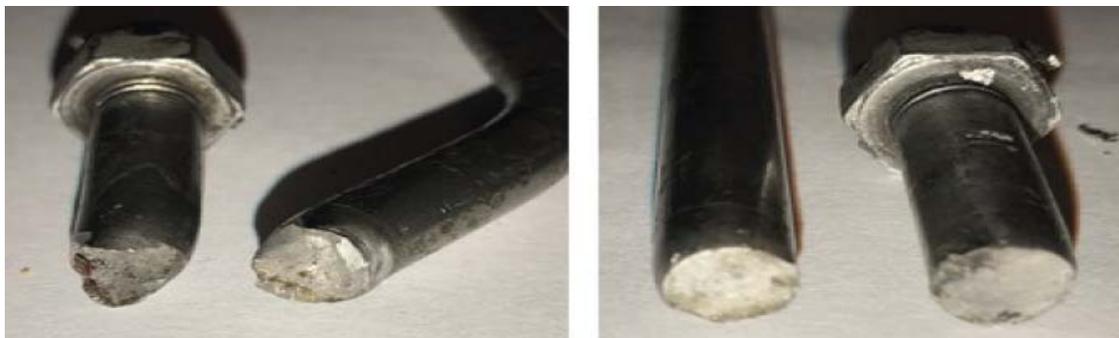
1- En junio del 2017, se accidentó una aeronave Cessna 150, como consecuencia del desprendimiento de la rueda del tren de aterrizaje de nariz durante el aterrizaje. Al momento del accidente, la aeronave acumulaba algo más de 5000 hs. de vuelo. La configuración del tren de aterrizaje de nariz en esta aeronave era sin carenado, empleando para el montaje de la rueda a la horquilla, un espárrago P/N 0742410-15, denominado "STUD" en el Catálogo Ilustrado de Partes (IPC) y tuercas. Durante la investigación en el campo luego del accidente, los extremos del espárrago fueron encontrados cortados.

2- Del Informe Final elaborado por la JIAAC una vez finalizada la Investigación de este accidente, se desprende que primero el espárrago se rompió en uno de sus extremos, y una vez cortado, la rueda estuvo soportada por un solo punto. Las nuevas cargas generadas por la rueda sobre el espárrago cortado, provocaron la deformación del otro extremo, hasta que terminó por cortarlo. A continuación se adjuntan fotografías de estado del espárrago, tal como fue encontrado luego del accidente.

- 1- A los propietarios y/o pilotos, que corroboren si el montaje de las ruedas de nariz instaladas tanto con espárragos como con bulones, poseen las tuercas castillo con las chavetas instaladas correctamente; de lo contrario, solicitar a su TAR de confianza que las instale. Y ante cualquier aterrizaje brusco, más aún si el golpe lo sufrió el tren de aterrizaje de nariz, solicitar al taller se inspeccione la ferretería de montaje de la rueda de dicho tren.

- 2- A los RT de los talleres, que tanto en aquellas con o sin carenado en la rueda de nariz, inspeccionen los componentes de fijación del tren de nariz, para lo cual:

- a. Remover la rueda de nariz de acuerdo al procedimiento indicado en el Service Manual.
  - b. Inspeccionar visualmente el bulón o el espárrago, según lo que tenga instalado, por estado y condición. Estos elemento deberían presentar las siguientes condiciones:

- i. No presentar marcas de golpes.
    - ii. No presentar muescas o rayaduras.
    - iii. No presentar corrosión superficial.
    - iv. No presentar deformación (doblado ni estirado).

- c. Si con la inspección visual no se detectaron novedades, realizar un END (por Tintas penetrantes), por presencia de fisuras.
  - d. De no presentar novedades, el bulón o el espárrago podría ser reutilizado.

- e. Reinstalar la rueda de nariz de acuerdo al procedimiento indicado en el Service Manual. Tener en cuenta que si la aeronave no posee carenado, la rueda debe estar instalada de acuerdo a lo indicado en ANTECEDENTAS 3-a.

- f. Repetir esta inspección, al menos cada 500 hs de vuelo.
